# Bro gravkor

## Sparres af Sköfdeborgs gravkor

Antikvarisk samverkan vid den utvändiga renoveringen av Bro gravkor, Bro socken, Upplands-Bro kommun, Uppland.

***Rapport: Arkindus 2010:02***

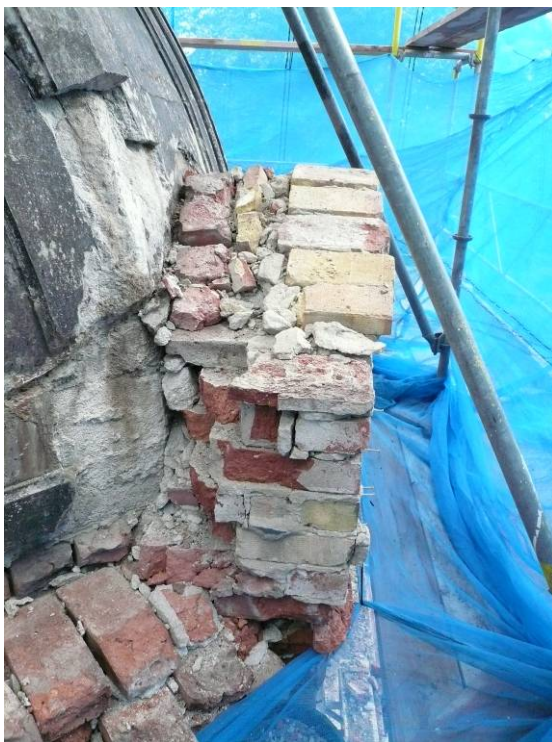
*Till vänster, skador på murkrön och risalit i anslutning till betongkupolen; under den borttagna plåttäckningen.*

Kupol och murkrön har efter behandling med tätskikt fått en sammanhängande täckning med kopparplåt; detta för att hindra återkommande problem med vatteninfiltration mellan plåt och murverk.

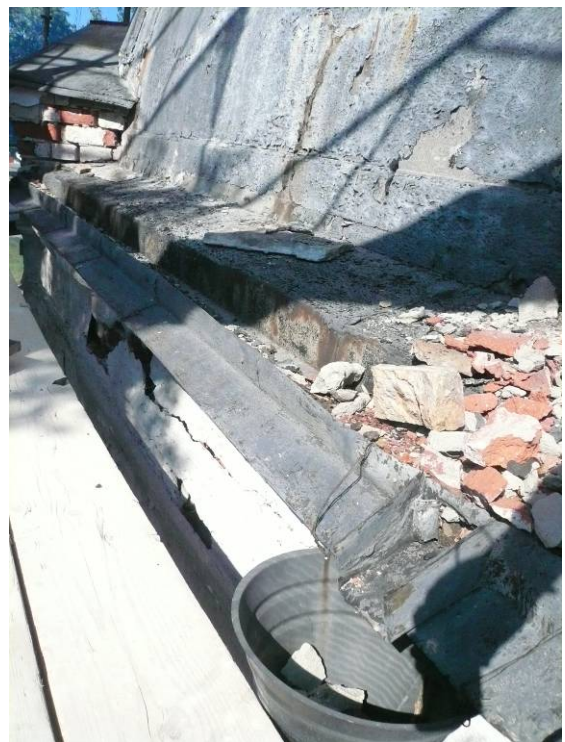
*Till höger, murkrönens befintliga plåttäckning och plåtens anslutning till betongkupolen.*

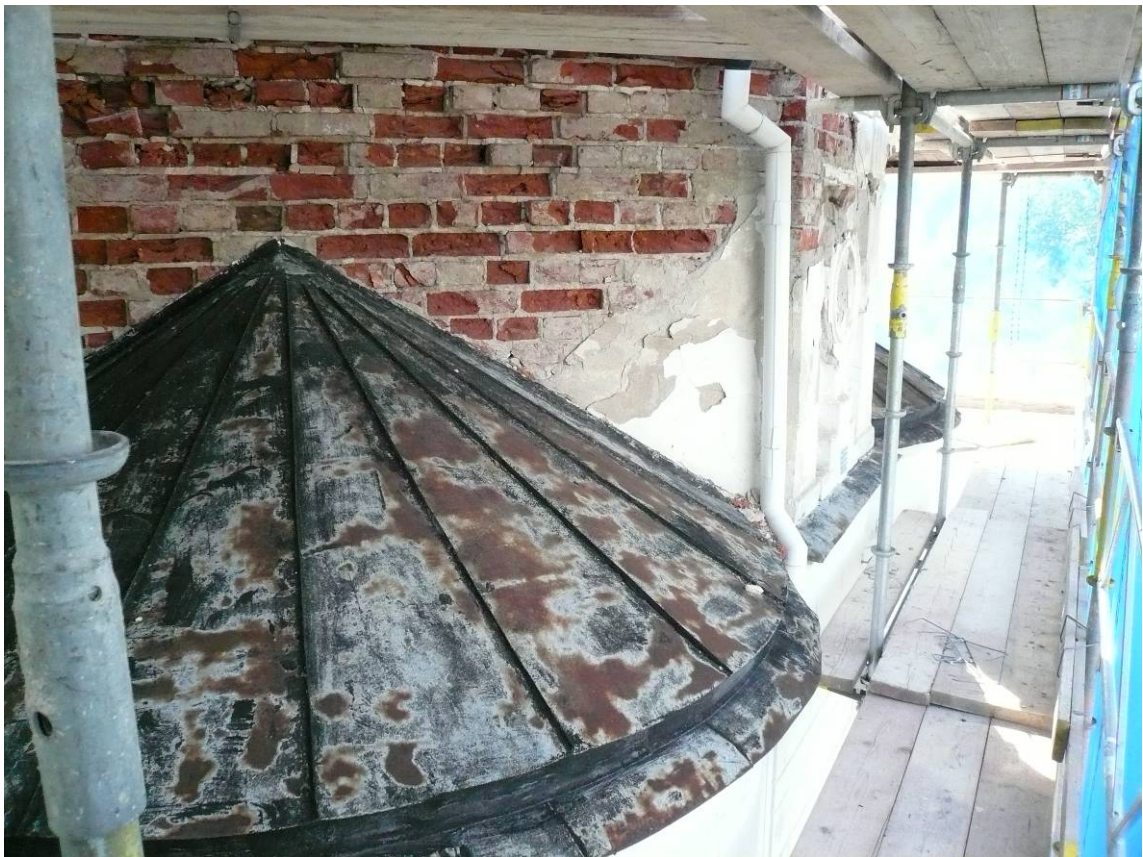
*Byggnadens övre del, i höjd med absidernas tak; befintligt skick före åtgärder. Skadorna i puts och mur- verk är orsakade av vatteninfiltrationer i murkrönen, i höjd med betongkupolens fot. Absidernas ur- sprungliga plåttäckning är väl bevarad, med endast ytliga rostangrepp.*

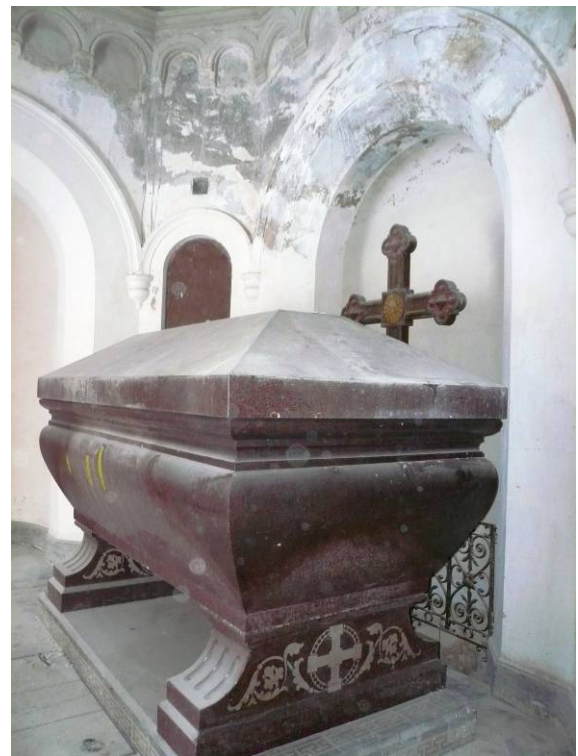
*I själva koret, under kupolen, ligger en monumental sarkofag av polerad röd granit som utgör viloplatsen åt Erik Sparre av Söfdeborg. Skadorna på väggytorna i bakgrunden avslöjar vatteninfiltrationen från den otäta taktäckningen.*

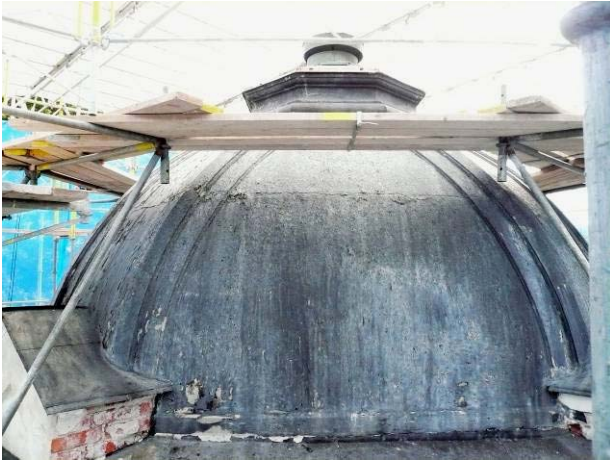
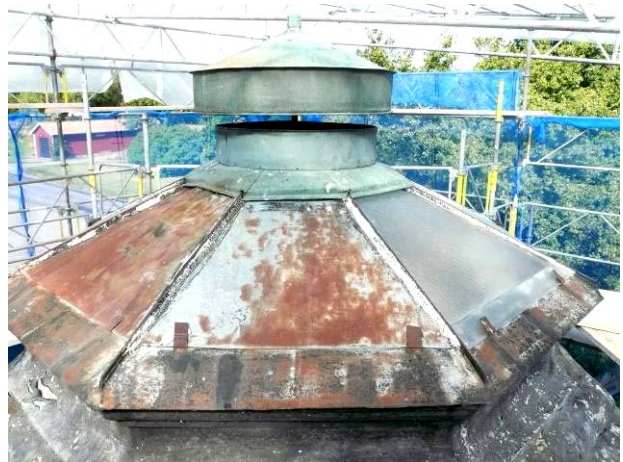
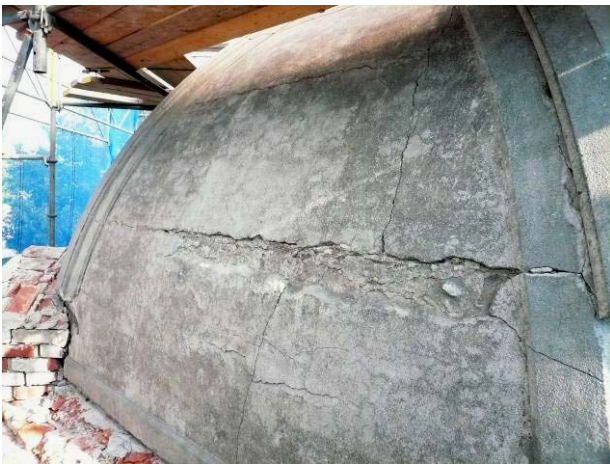
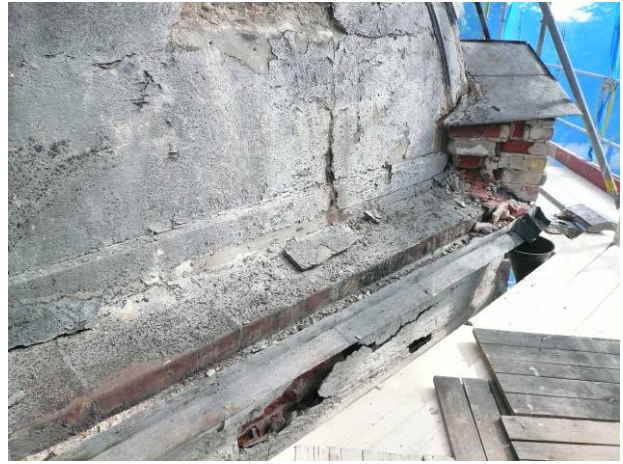
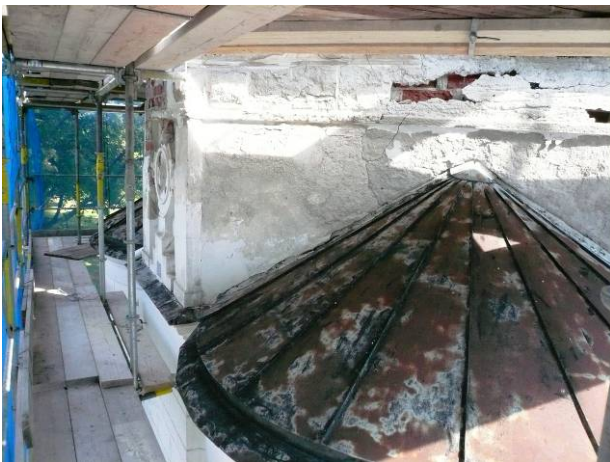
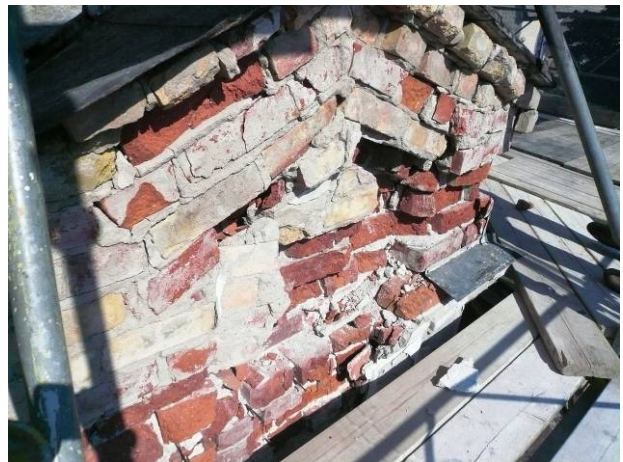
*Befintligt tillstånd på övre delen av byggnaden, före åtgärd.*

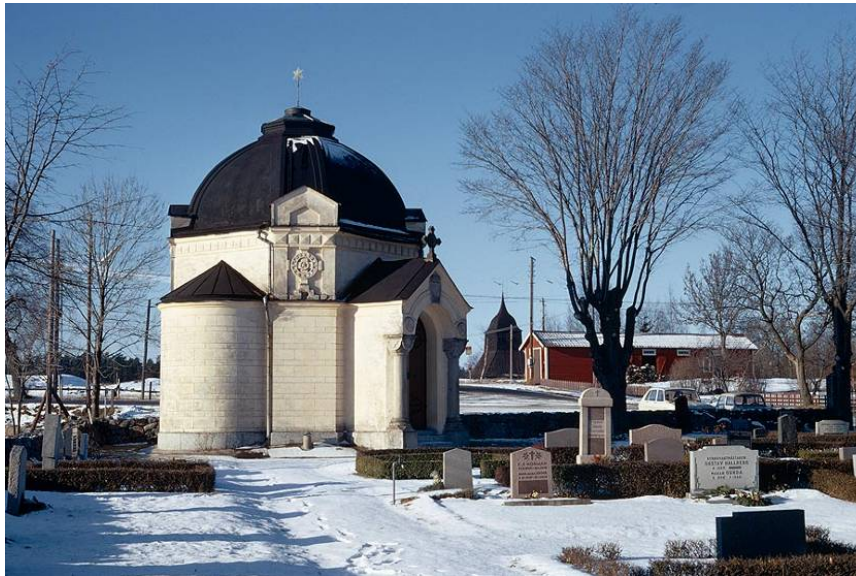
*Bild från 1991, enligt Stockholms läns museum. Man kan redan konstatera slitaget på de vitfärgade ytorna. Portalens kolonner och kapitäl är övermålade i vitt. Kupol och plåttäckningar är svartmålade. Den förtenade stjärnan över lanterninen framträder som omålad. Stuprören är övermålade i samma kulör som fasaden. Sockeln av granit är obehandlad.*

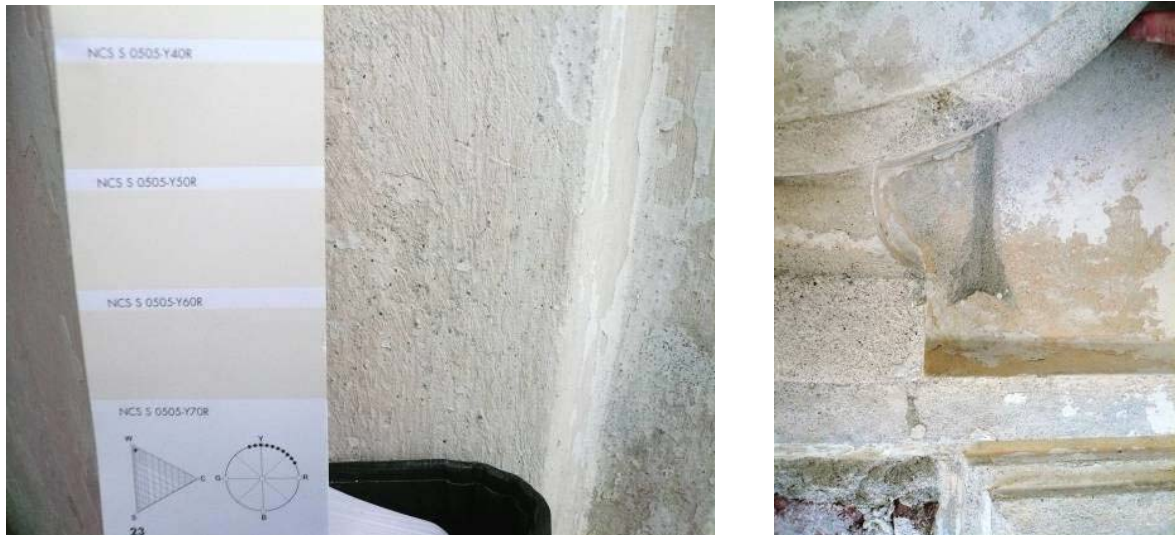
*Den ursprungliga kvarvarande äggskalskulören, under den vita KC-färgen, ligger i närheten av 0505-Y70R, i NCS-skalan. Ett färgskikt med en något mörkare äggskalskulör förekommer över det understa ljusare och troligen ursprungliga färgskiktet.*

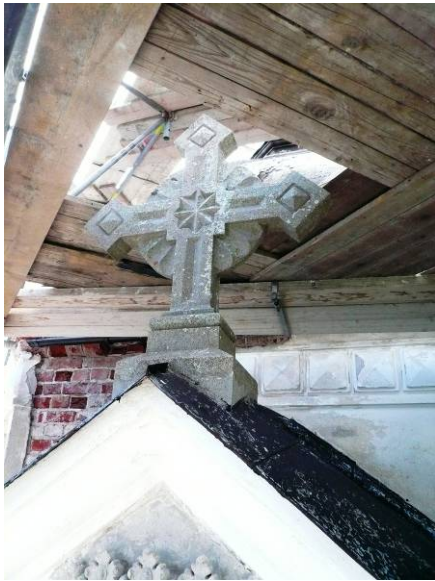
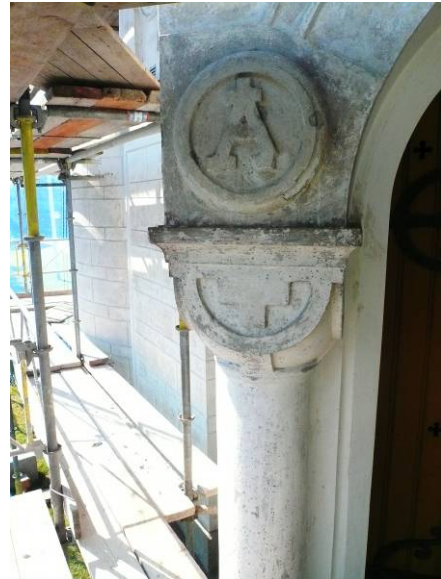
*Portalens nockkors, av gjuten betong. Befintligt tillstånd, före rengöring och ny färgbehandling.  
Detalj av kolonn med kapitel. Befintligt tillstånd, före rengöring och ny färgbehandling.*

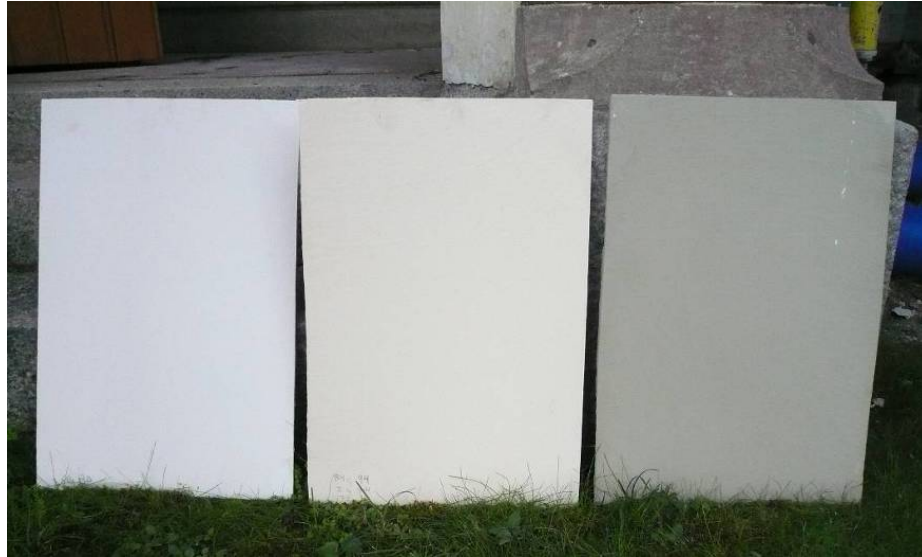
*Framtagna kulörprover för utförande med kalklimfärg. Notera den svaga nyansskillnaden mellan de ljusa kulörerna. Det gråa provet är mycket ljusare och varmare än befintlig gråkulör.*

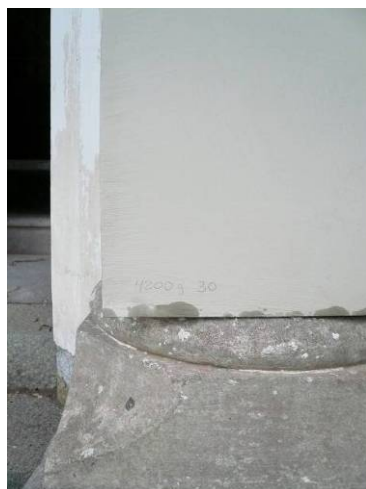
Föreslagen grå kulör (4200g 30) bedöms vara för varm i förhållande till kulören på bevarade gråa ytor. Som utgångspunkt föreslås den gråa kulören 4005-Y20R i NCS-skalan (enligt bild nedan).

*Till vänster, nuvarande prov med kalklimfärg är ljusare och varmare än befintlig kulör.*

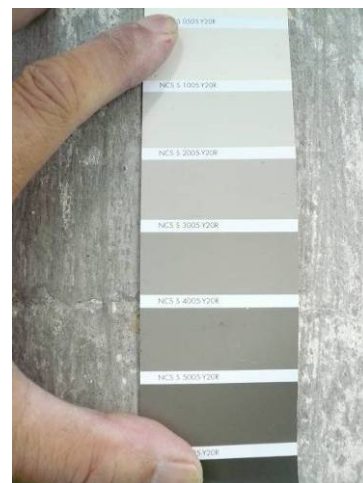
*Till höger, NCS-kulörskala visar att den gråa kulören 4005-Y20R ligger närmast befintlig grå kulör.*
