## Kvarteret Alcmene 2

Sven Vintappares gränd 3  
Gamla Stan

## Antikvarisk förundersökning

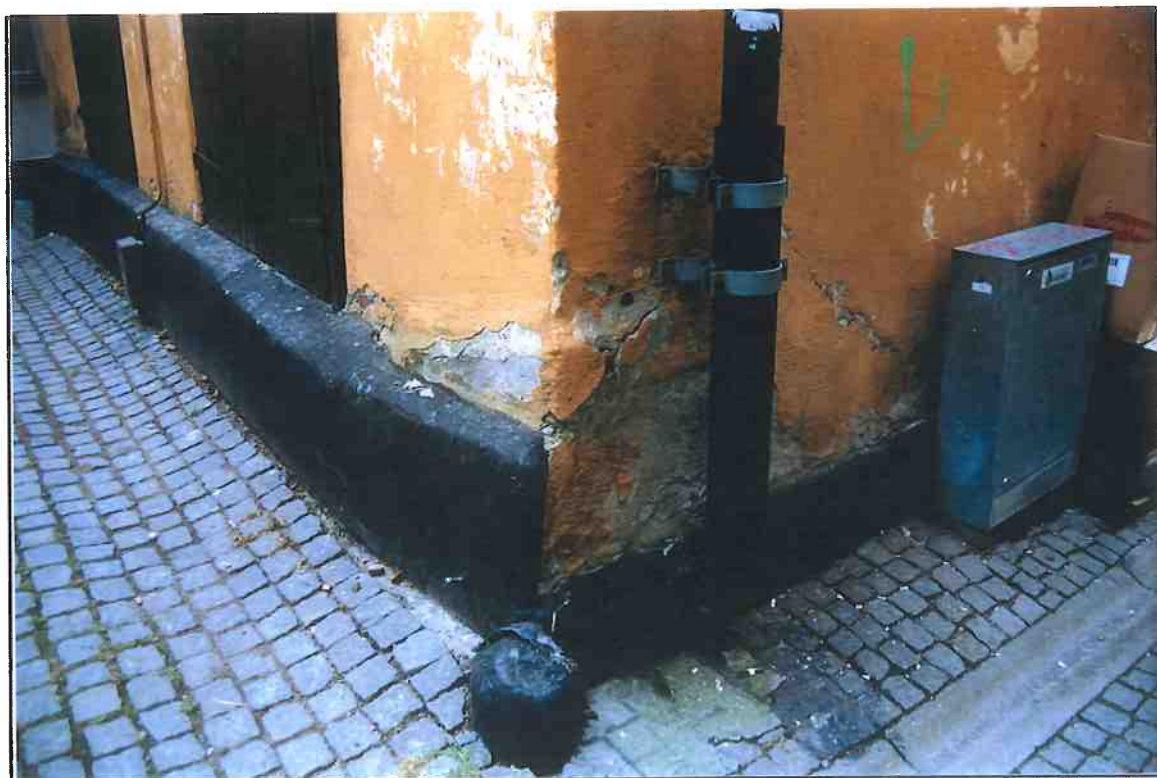
*F5/20. Effekterna av sättningen i hörnet Brandplan-Sven Vintapparens gränd*

Sättningarna i huset hade redan under slutet av 1800-talet medfört betydande skador och problem i huset. Detta medförde bl.a. att stentrappan från 1800-talet ersattes redan före sekelskiftet 1900 med nuvarande järntrappa. Andra följder kan avläsas på många platser i huset; t.ex. många fönsternischerna kraftiga förvridningar liksom dörrkarmarna, golven sluttar, gjutjärnstrappan har kraftiga förskjutningar och skador trots en relativt kort livslängd medan fasaderna och andra murar visar tydliga sprickbildningar.

I avvaktan på att frågan kring sättningen utreds är det viktigt att de befintliga skadorna kan dokumenteras, analyseras och utvärderas. Det är därför viktigt att inga åtgärder som kan skymma skadorna vidtas innan en teknisk dokumentation och analys utförts. Detta gäller såväl utvändigt som invändigt och avser i synnerhet övertäckningen av murverk med puts eller andra material. Det är exempelvis möjligt att förstärkningsåtgärder krävs i vissa murverk eller andra delar av huset innan renoveringen kan fortgå.

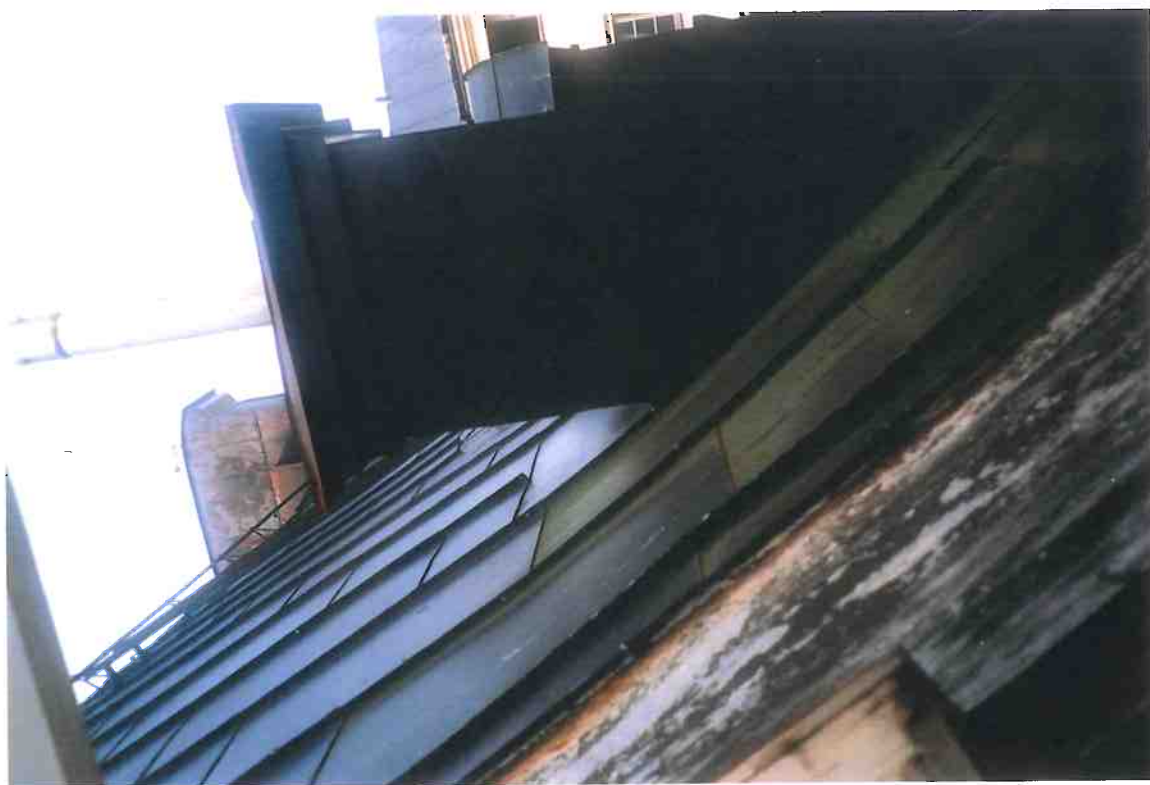
*F6/26. Takets nuvarande utförande är därmed modernt och infördes någon gång mellan 1911 och 1928. Taket är svartmålat och täckt med plåtskivor med förskjutna tvärfalsar i halva plåtlängden, ett utförande som infördes på 1920-talet.*

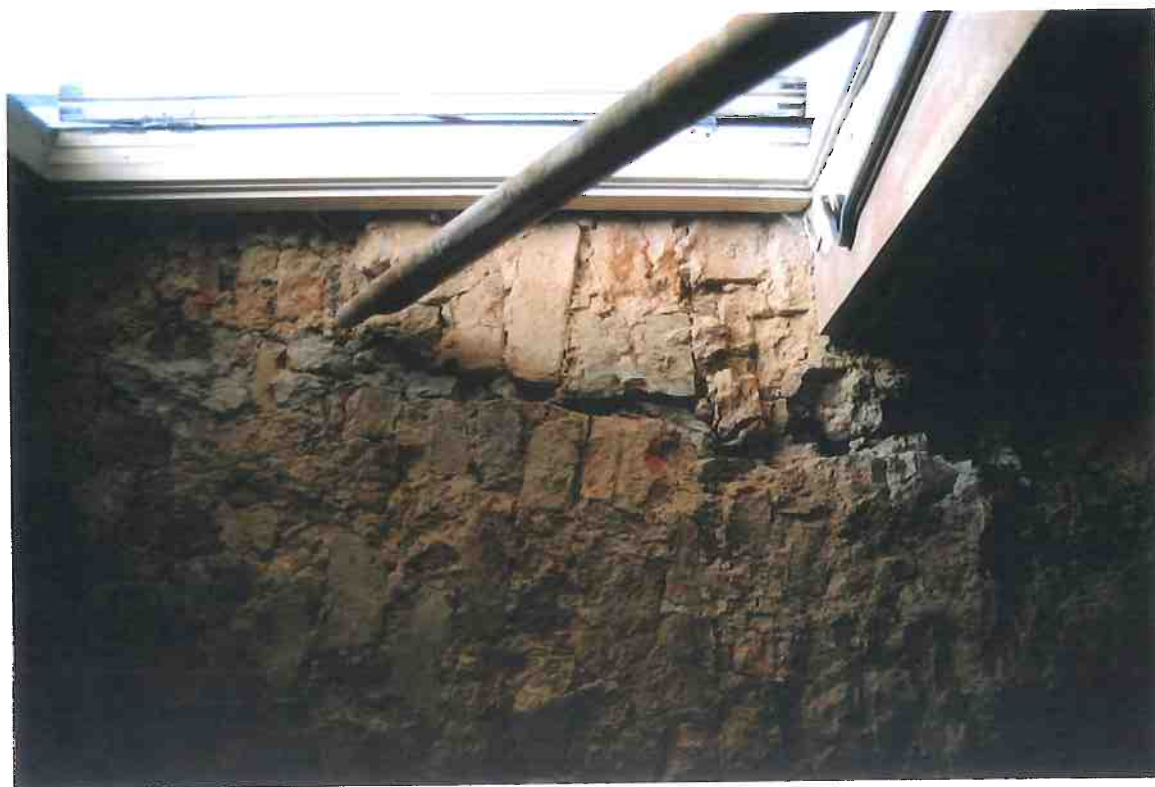
Det är också uppenbart att sättningen fortsätter och detta har naturligtvis betydelse såväl för den planerade upprustningen som för husets bebolighet i framtiden. Antikvariska ställningsstaganden krävs också i anslutning till skadorna som orsakats av sättningen. Sprickbildningens spridning och omfattning kan lätt avläsas på 1970-talets renoverade ytskikt. På vissa platser har nyligen putsen bortknackats och sprickorna i murverket framträder tydligt. T.ex. medför sättningen att sammanfogningen är bruten mellan västra yttermuren och södra tvärmuren i trapphuset.

*F5/26. Som en följd av sättningen är sammanfogningen är bruten mellan västra yttermuren och södra tvärmuren i trapphuset.*

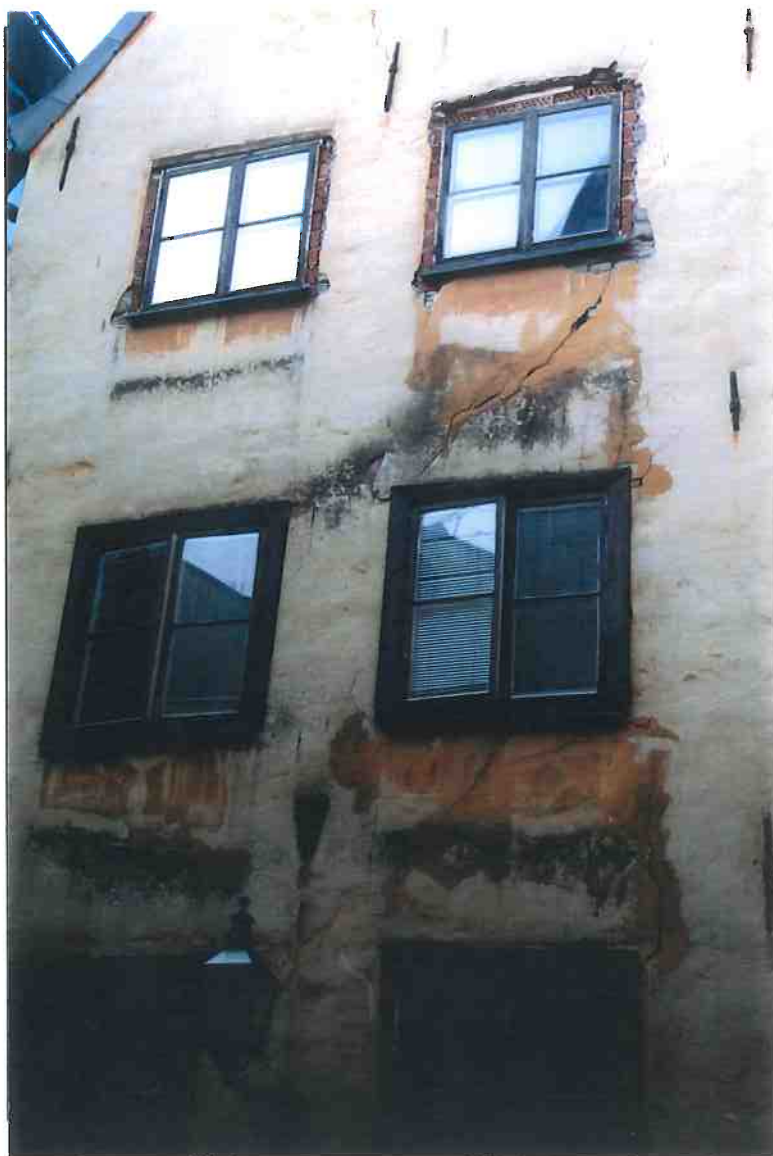
*F5/11. Detalj av husets norra gavel mot Brandplan. De enkla raka ankarsluten är från 1700-talet, den triangulära från en förstärkning under 1900-talet. Sprickbildningen avslöjar sättningar i husets västra mur. Översta våningen visar spår efter den påbörjade fönsterinsättningen, där bytet felaktigt utfördes inifrån med som följt skador i fönsteromfattningen.*

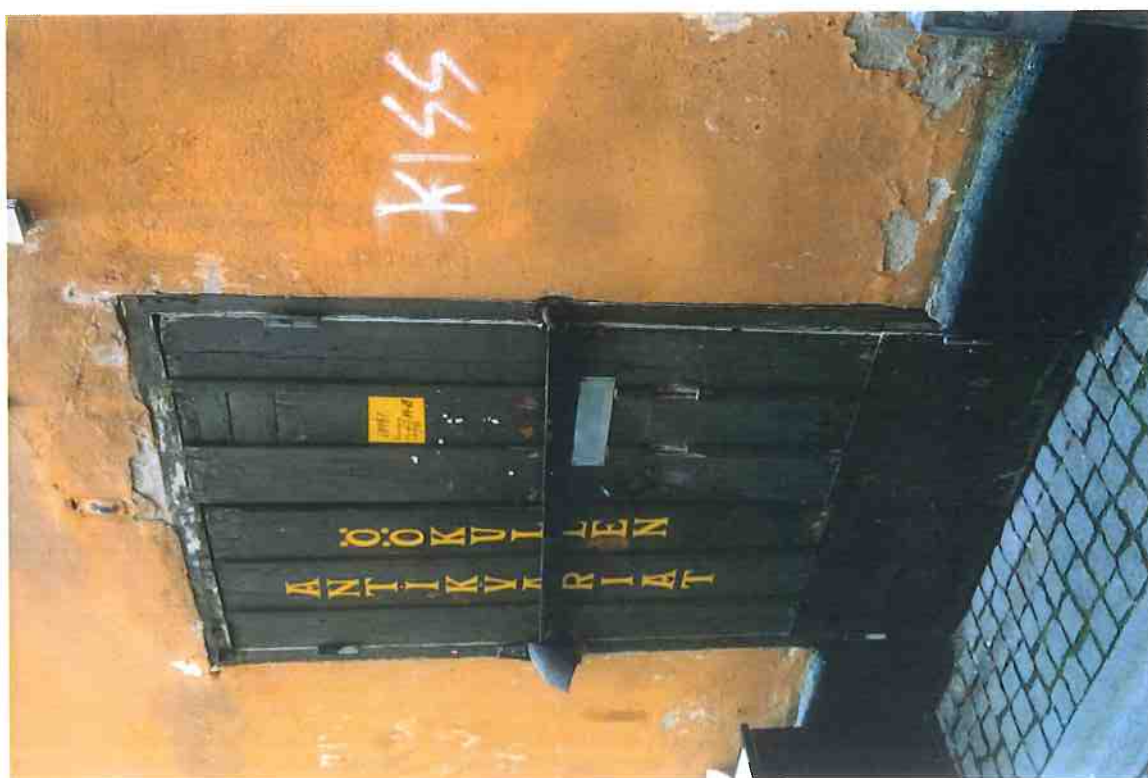
*F5/24. Affärslokalens nuvarande ytterdörr. Observera putsvittringen i murens nedre delar.*

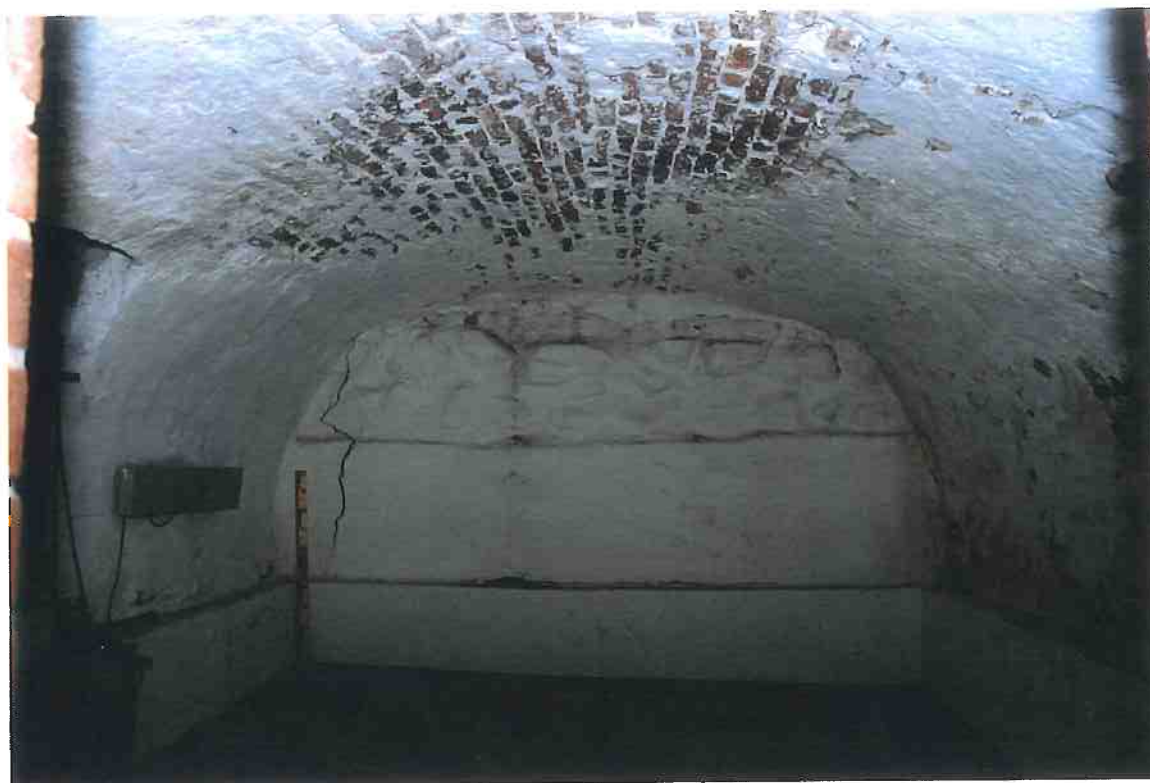
**Övrigt** (skador, inredning, mm): Sättningskador, sprickor i bl.a. väggskarv (södra väggen); spricka i dörrvalv. Vittringsskador valv (puts och tegel)

*F1/15. Rum 001 mot söder. Källaren är uppförd med grundmurar av gråsten som bär tegelvalv. Betongsargen och betonggolven tillkom på 1970-talet. Observera puts- och tegelvittringen i valvet.*

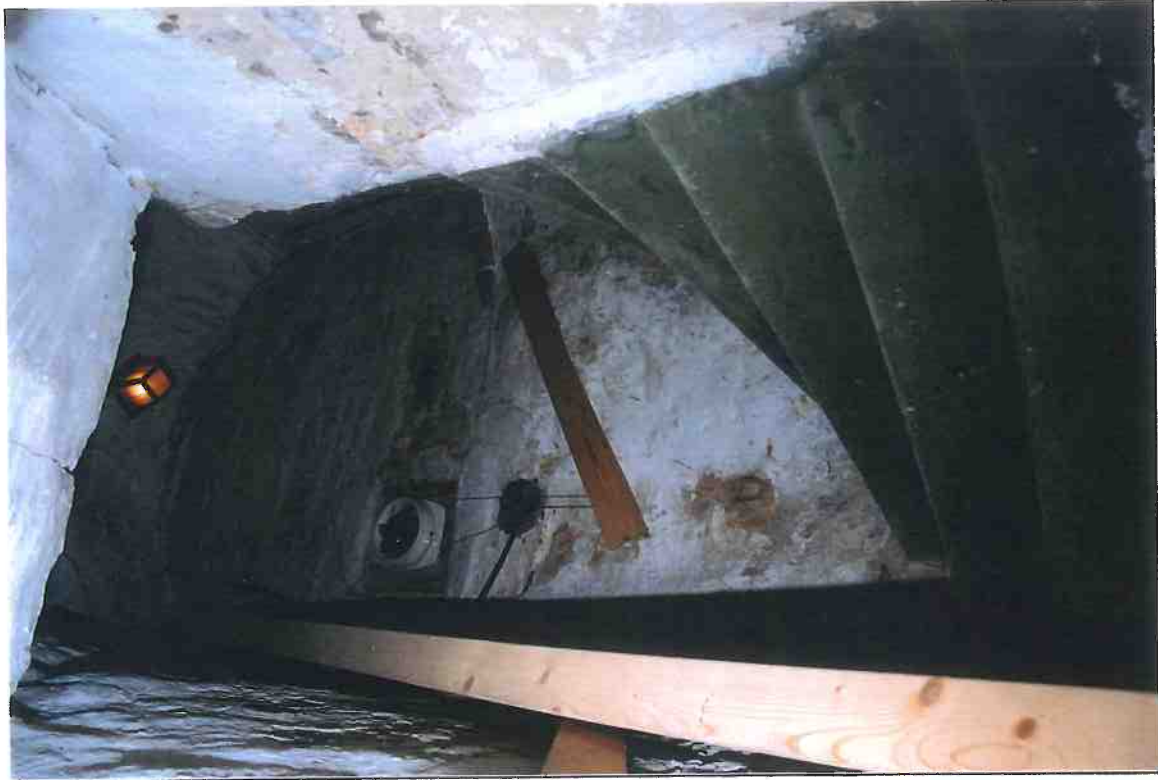
**Kakelugn, eldstad:****Tekniska installationer** (uppvärmning, el, vvs, mm.):**Övrigt** (skador, inredning, mm): Betydande sättningsskador (sprickor) i valv och i västra muren

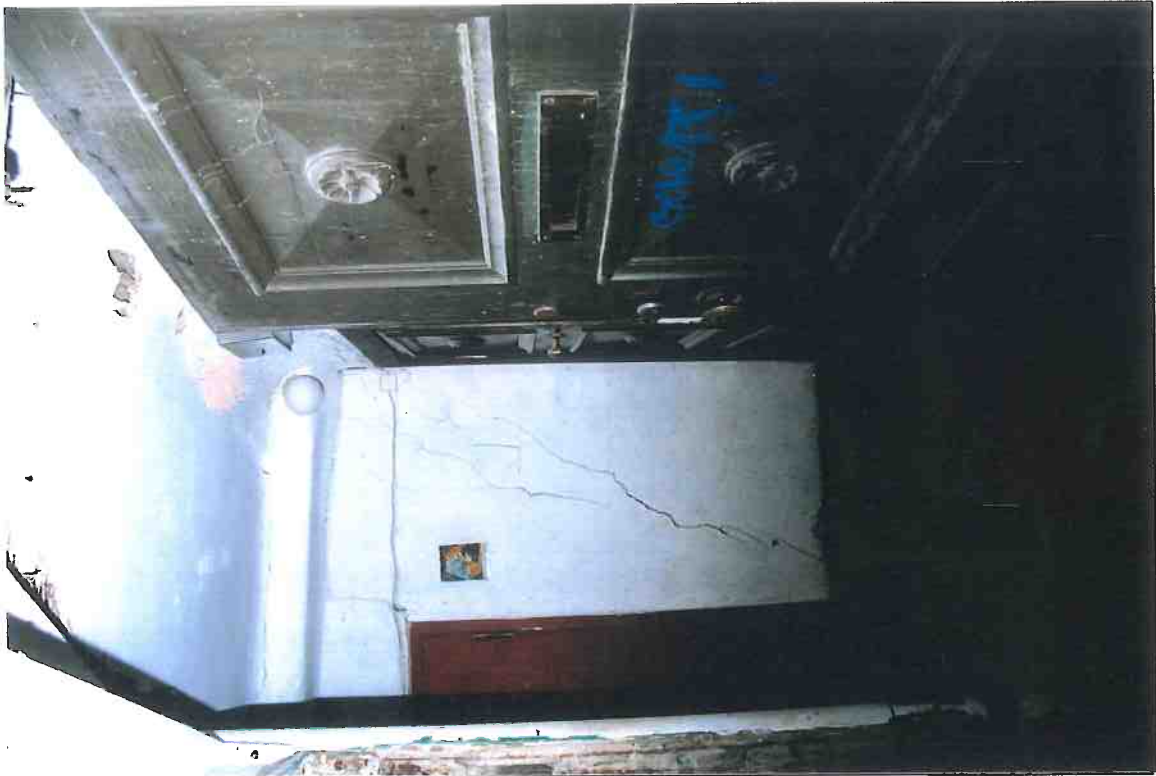
*F1/7, F1/9. Rum 103. Entrédörren till fastigheten och dörren (DD 103/V-S) mot rum 101 är stildörrar som insattes troligen i samband med upprustningen på 1970-talet. Trapphusets tak är täckt med gips eller puts på vassbädd. I väggarna syns sprickbildningen orsakad av husets sättning.*

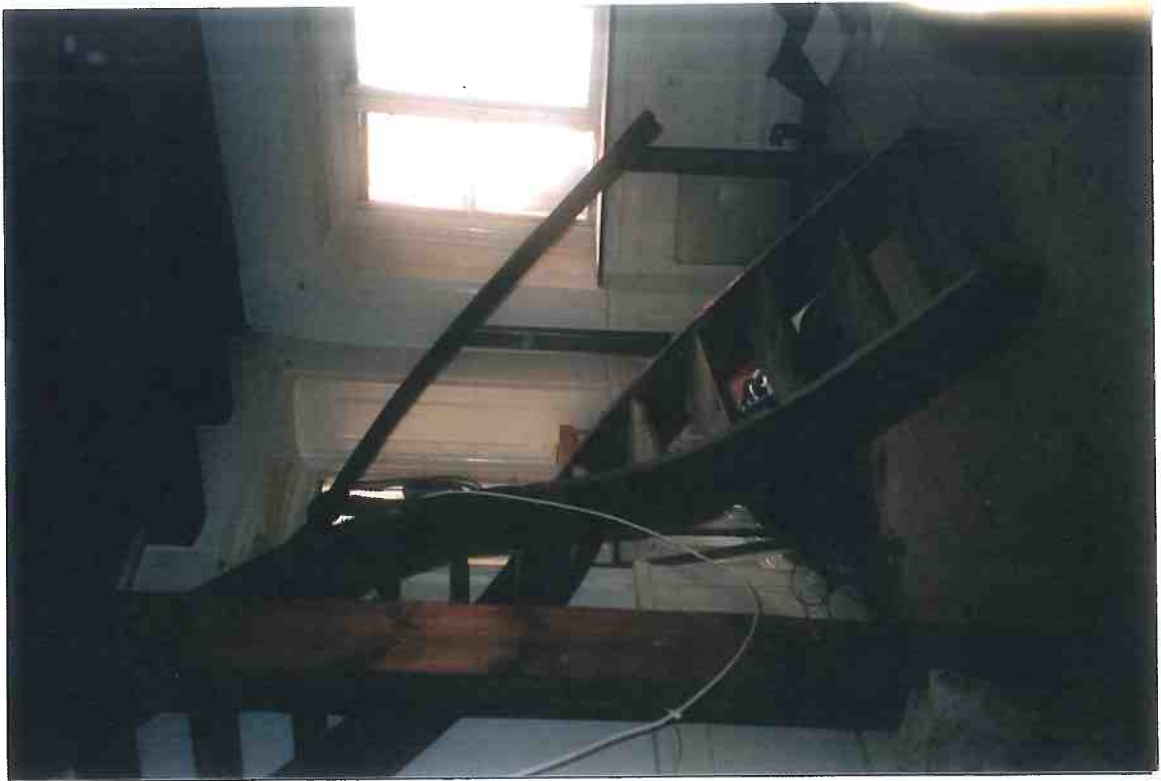
*F2/12. Rum 204. Innertrappan insattes i samband med 1970-talets renovering. För ändamålet kapades två av takbjälkarna.*

Borttagning av innertrappa planeras samt återställandet av kapade bjälklag, vilket bedöms som positivt. Nya bjälkändar skall fogas samman med kvarstående bjälkar, i höjd med nuvarande avvaxling. Bredskarv med hak och lax samt hopbultning krävs, fogarna kan dessutom limmas med epoxi. Bjälkändarna skall i muren isoleras mot fukt med asfalt papp eller näver.

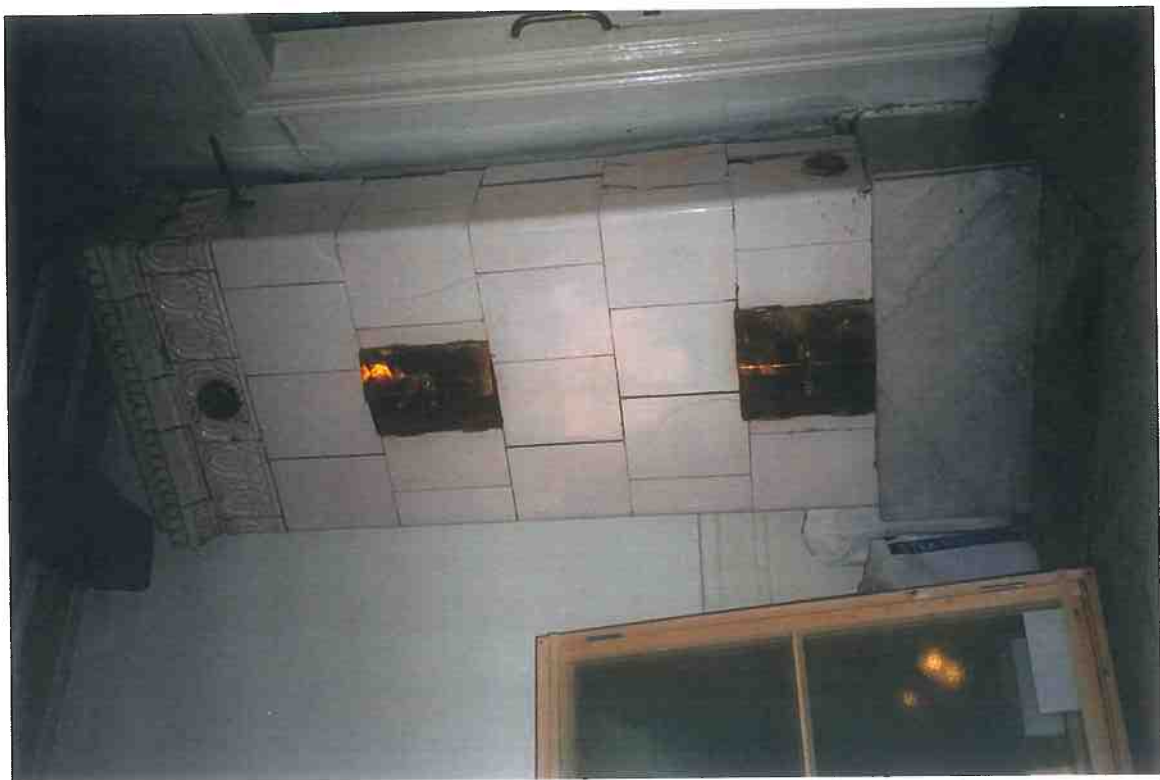
*F2/7. Rum 204. Rummets kakelugn som har värmeugn är troligen från 1800-talets mitt. Sättningen i huset har också fått inverkan på kakelugnarna, här sprickor och förskjutningar i kakelplattorna. Sockeln har av någon anledning på 1970-talet fått övertäckning med marmorskivor.*

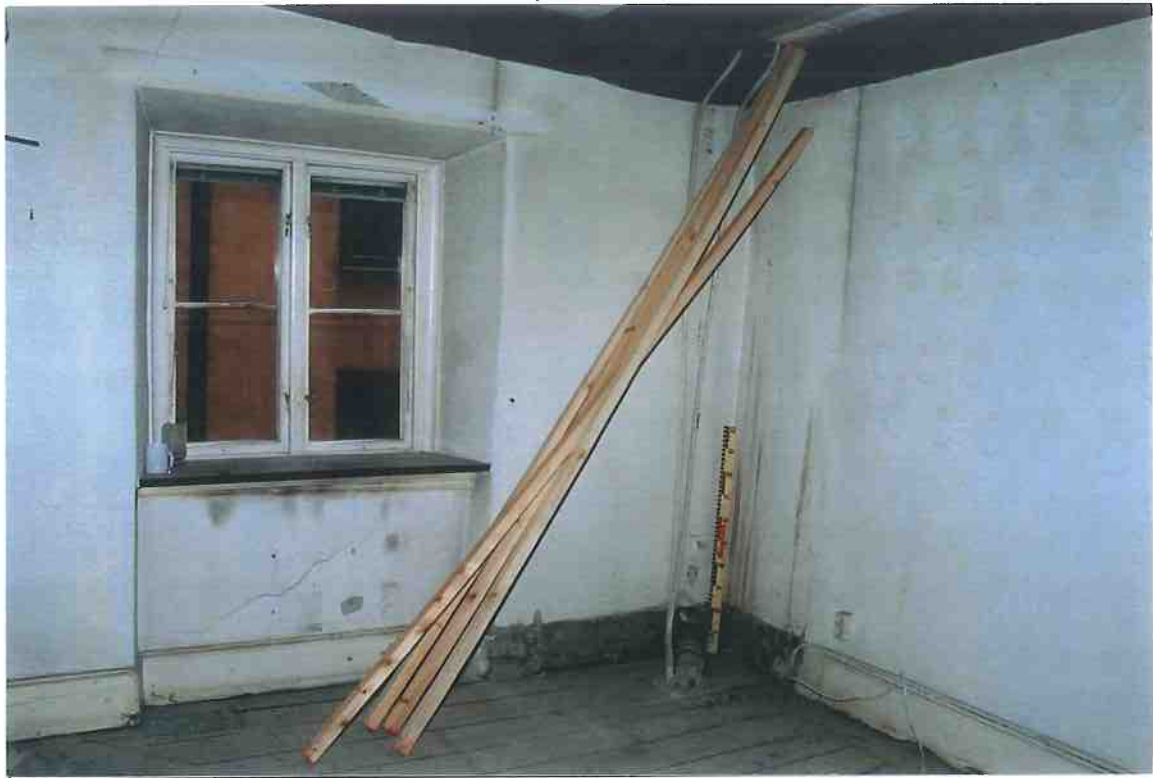
Genomgående avloppsstammar i SO, genombrottsskador i golvbrädor och bjälklag ?

*F5/2. Rum 301. SO-hörnet av rummet med genomgående rörstammar, delvis nedrivna. Rummet har ett enklare utförande utan bröst- och smygpaneler och med endast hög golvlist från 1800-talets första hälft.*
