FASTIGHETEN ALCMENE 2, GAMLA STAN

Alcmene 2; Sven Vintapparens gränd 3, Gamla Stan, Stockholm

Antikvarisk slutbesiktning

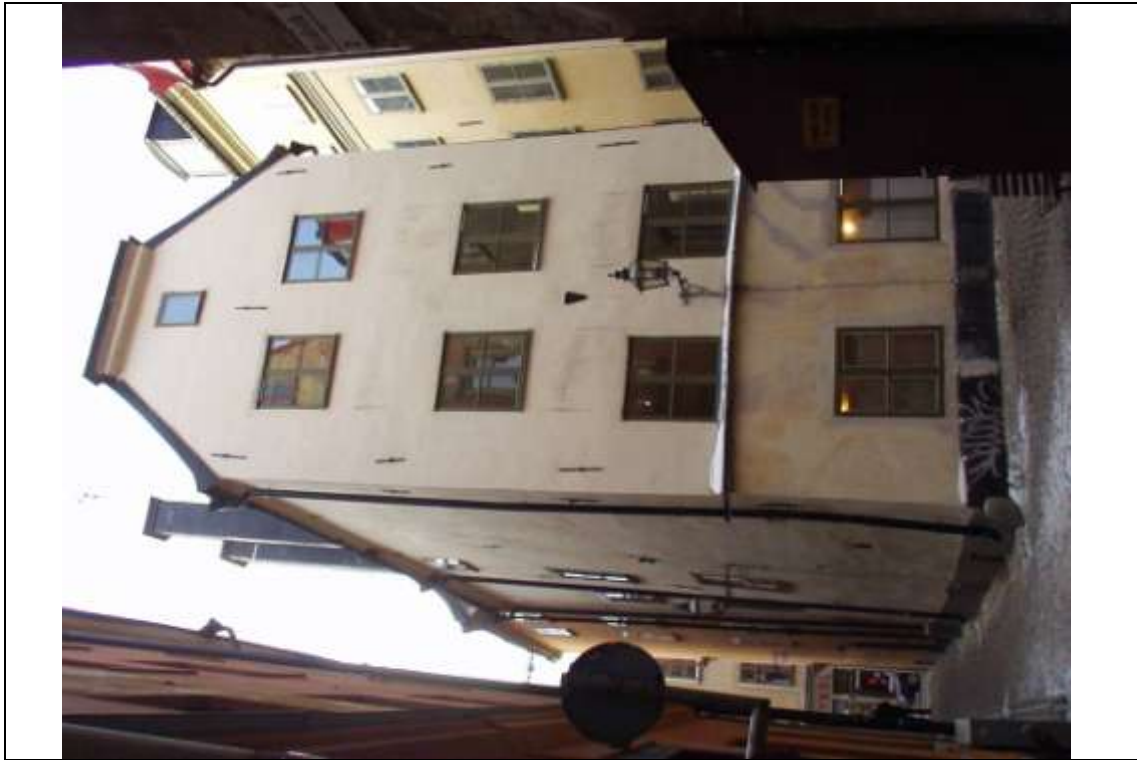
Fasader mot Brandplan och Didrik Ficks gränd

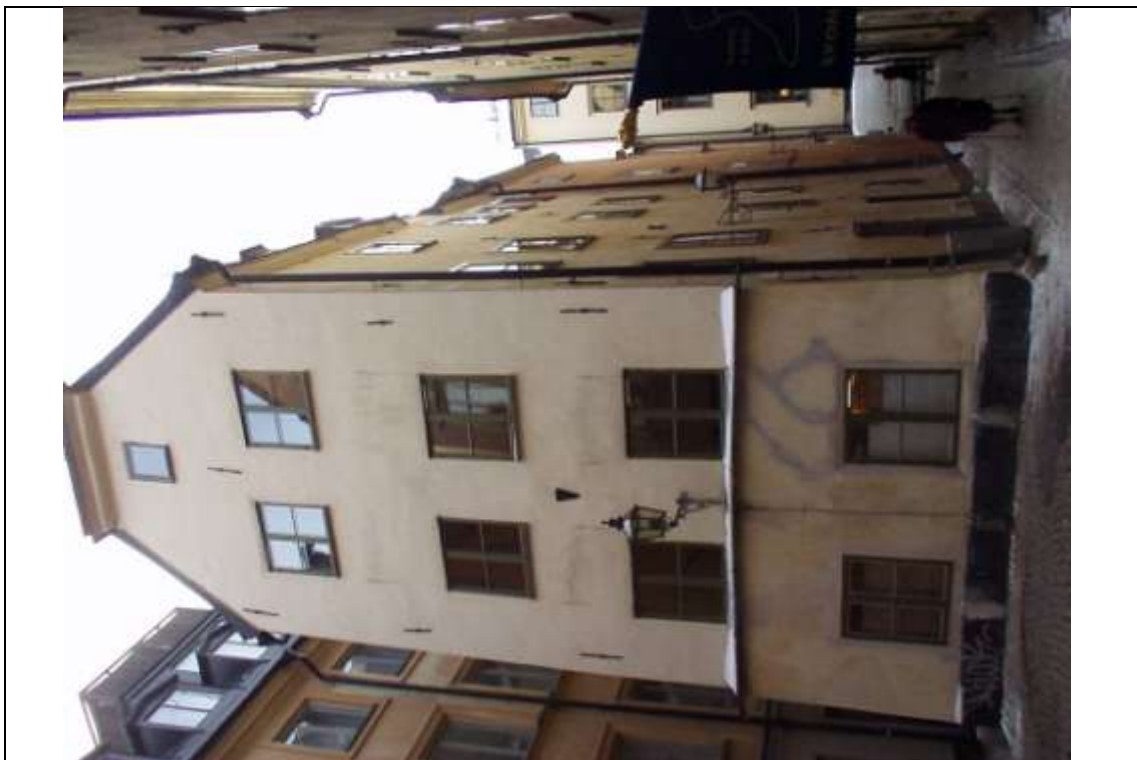
Fasader mot Brandplan och Sven Vintapparens gränd

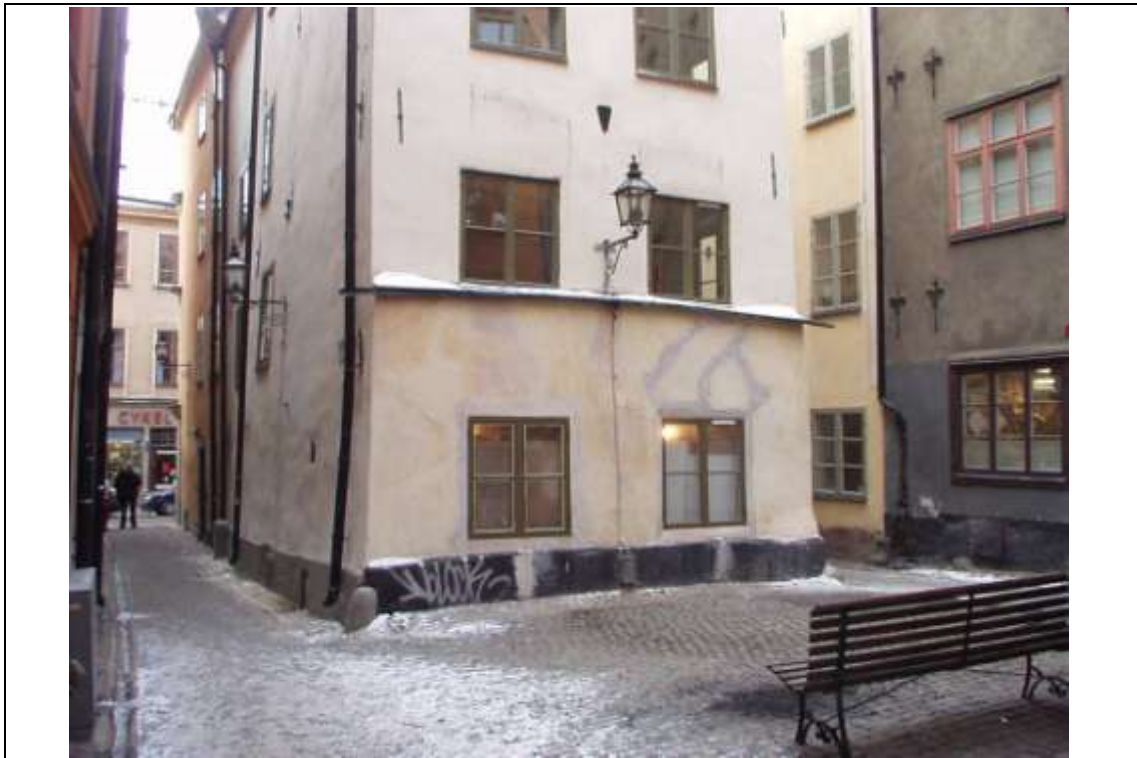
Hörnet Brandplan och Didrik Ficks gränd

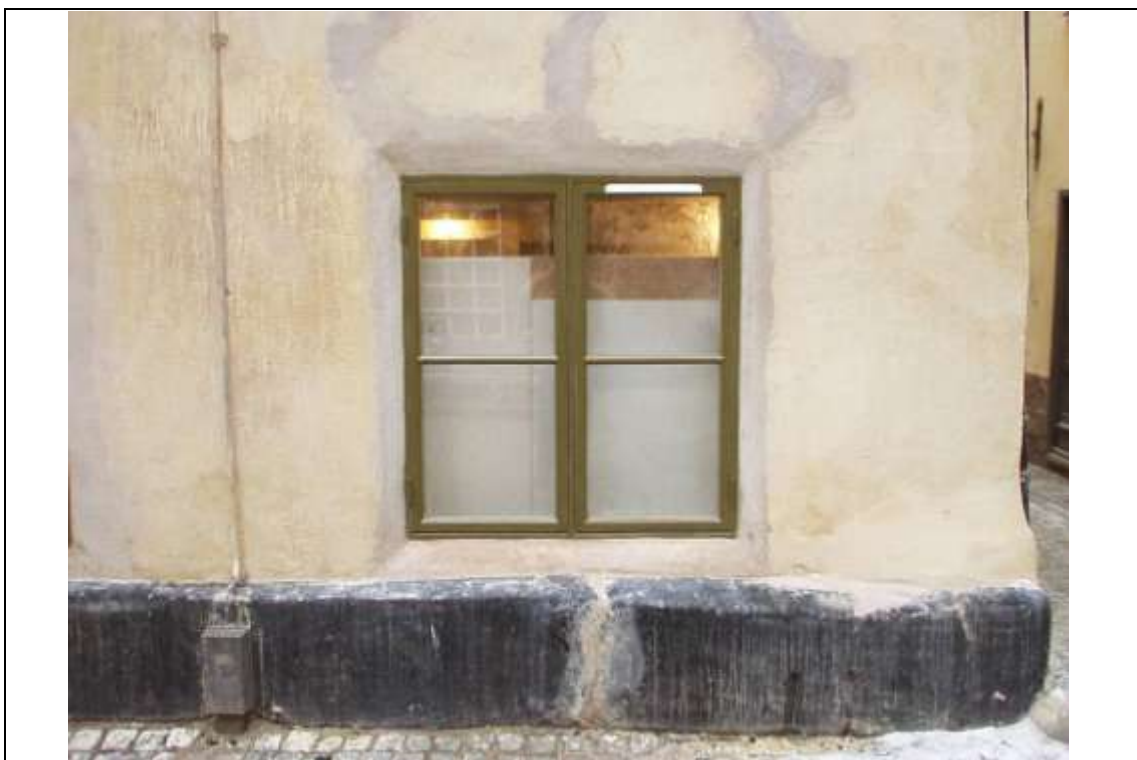
Detalj av bottenvåningen mot Brandplan. Ny fönstertyp, borttagna fönsterluckor, lagade sprickor samt putsens nya kulör.

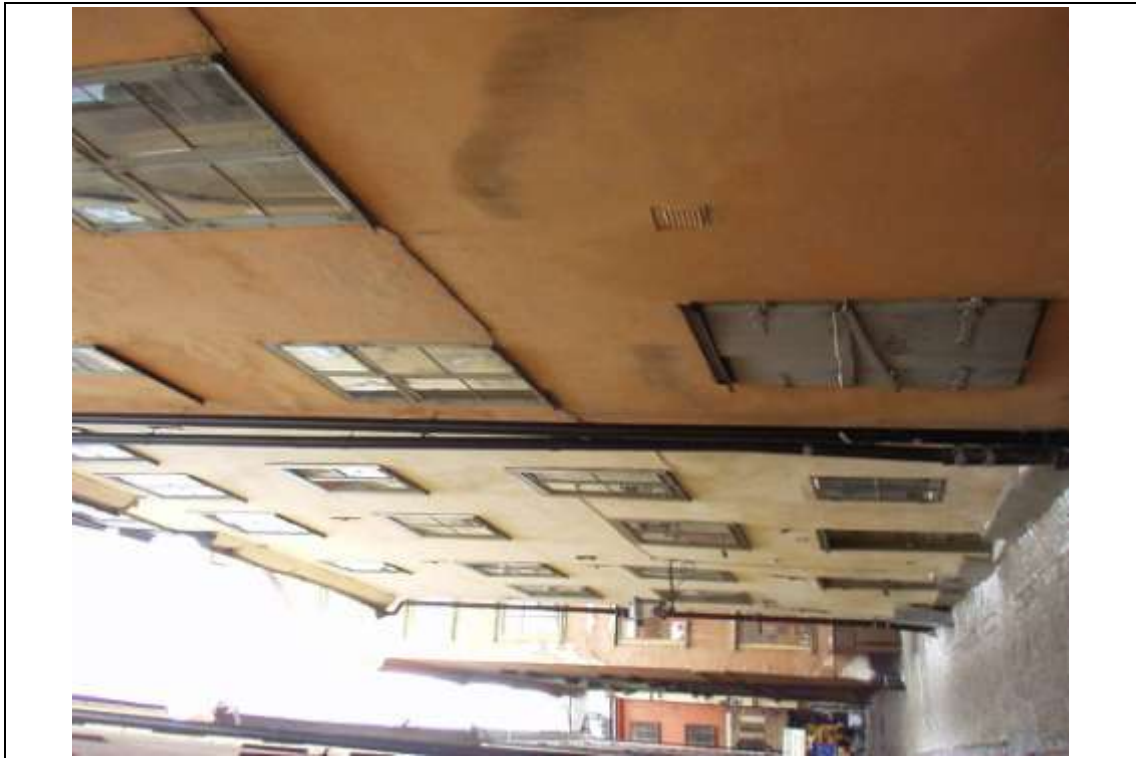
Fasad mot Sven Vintappares gränd.

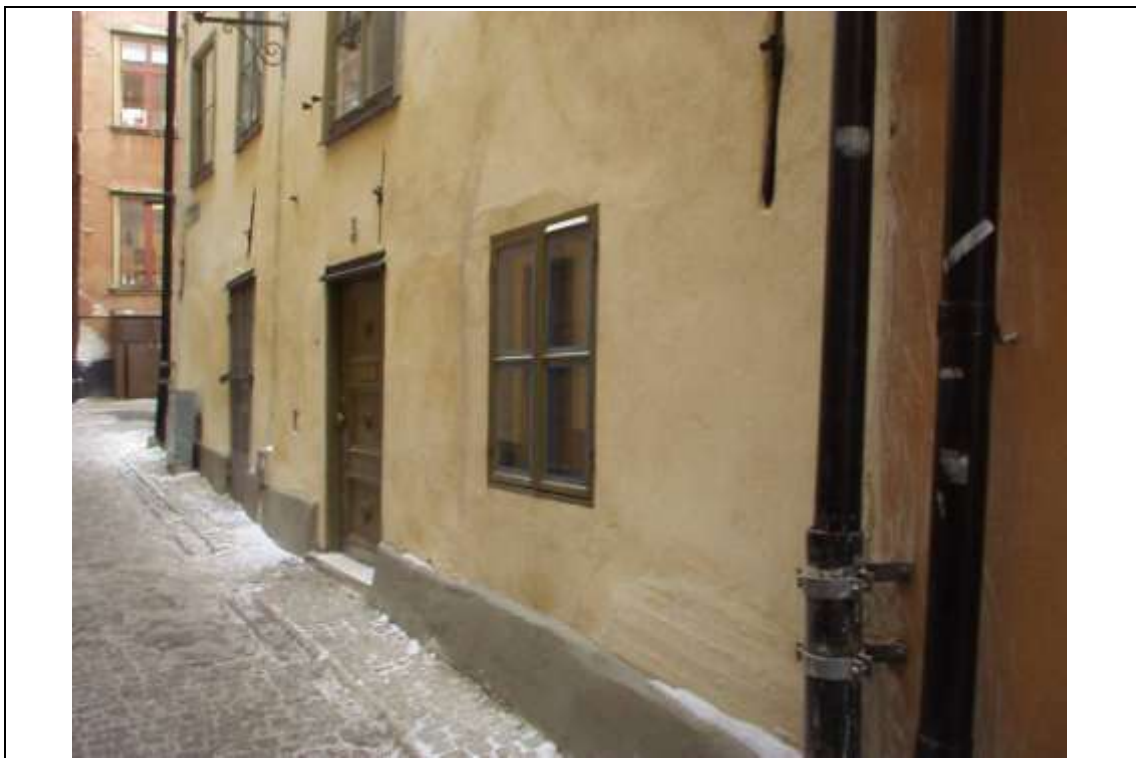
Detalj av bottenvåningen vid Sven Vintappares gränd. I förgrunden nytt fönster, som ersätter en dörröppning till det forna soprummet.

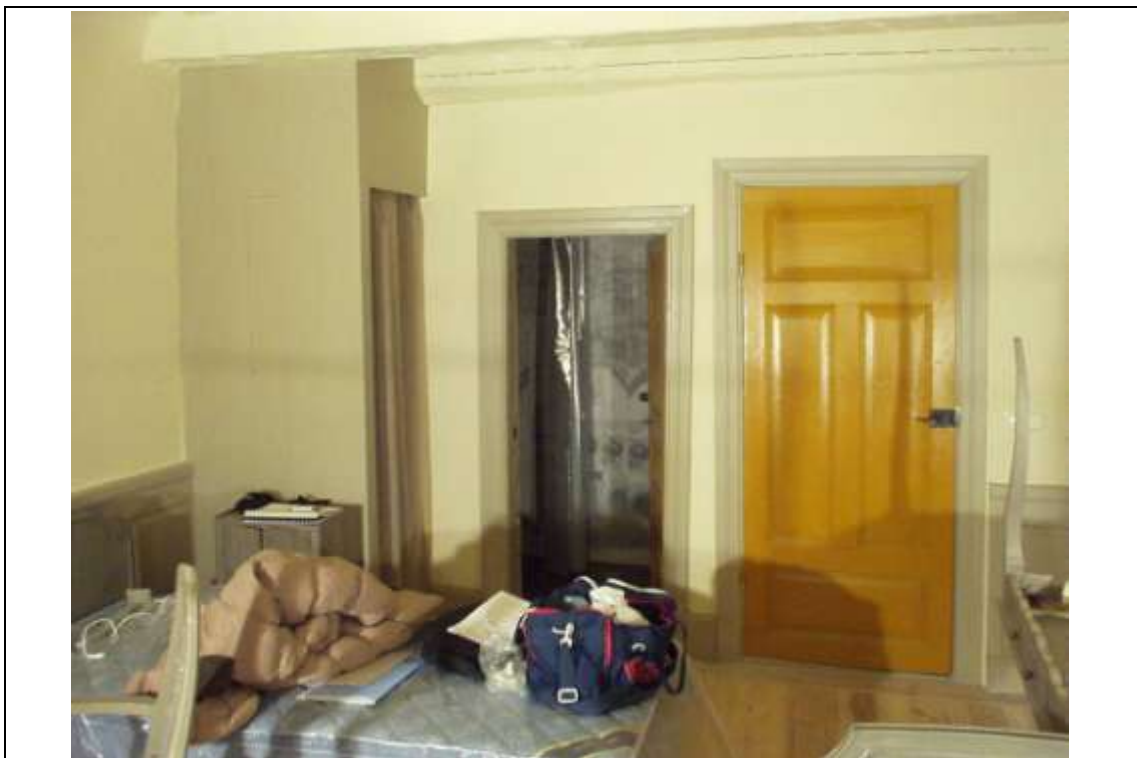
Rum, 304, våning 2 fr. S mot Brandplan. Sovrum; borttagen bröstpanel.

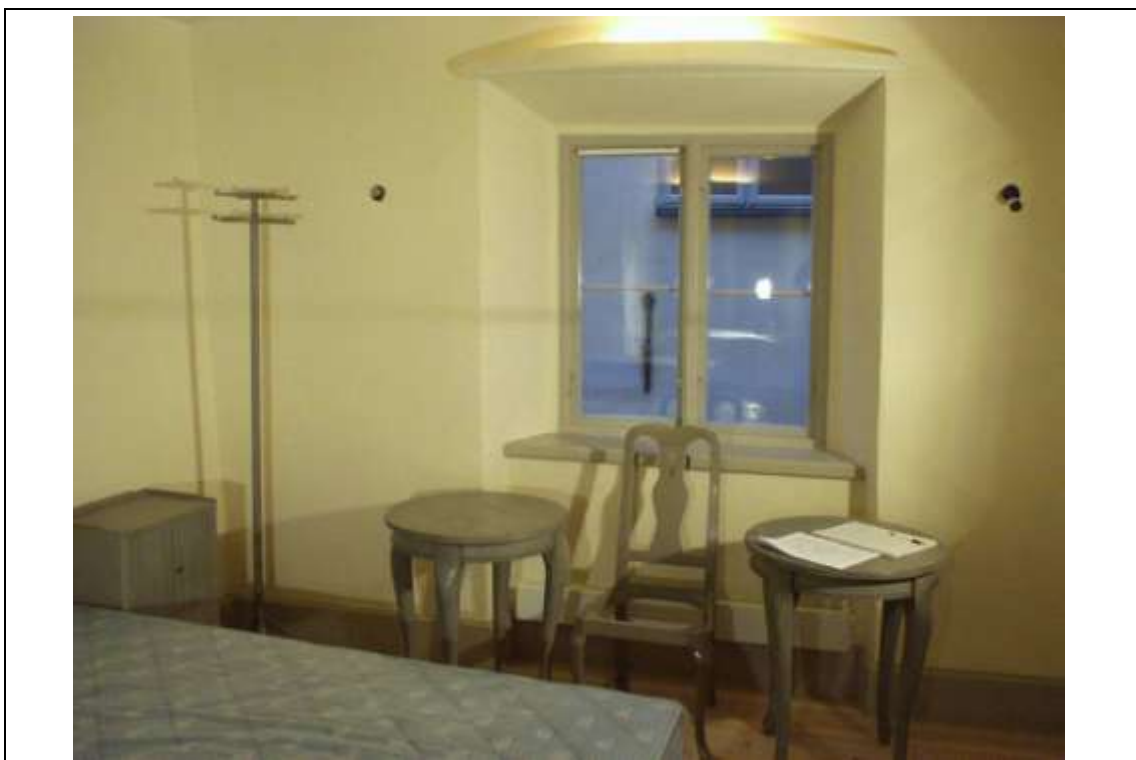
Rum, 401, våning 3 fr. NV. Sovrum; dörr till badrum inrett bakom befintlig skiljevägg fr. 70-talet.
