## SERAFIMERLASARETTET – GAMLA OPERATIONSBYGGNADEN

### Antikvarisk förundersökning

Rapport: 2007:1

**Uppdrag / Ärende:** Antikvarisk förundersökning. Ombyggnad inför ändrad användning av byggnaden; från kontor och verkstad till daghem med storkök.

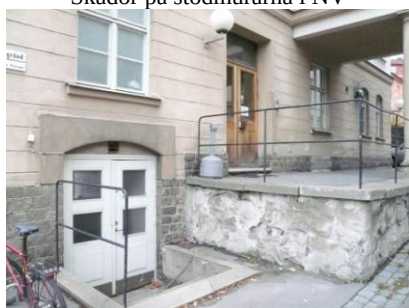
Ingångarna i östra fasaden

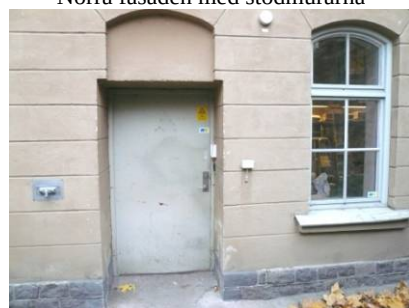
Fönster omvandlat till dörr i norra fasaden

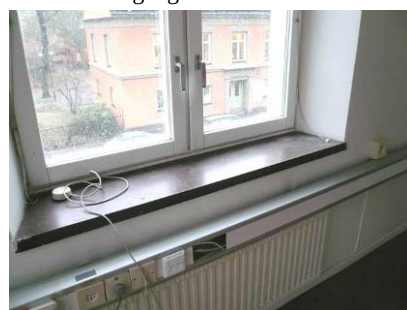
Fönsterbord av röd kalksten

Fönsterborden av röd kalksten bör bevaras.

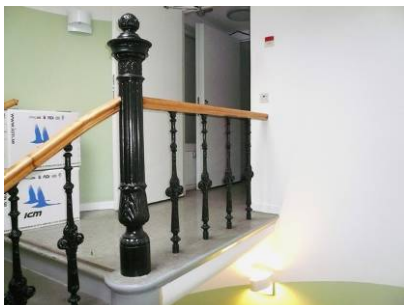
Trapphuset, översta vilplan

Trapphusets ursprungliga karaktär och kvalitéer skall i största möjliga mån bevaras och återställas. Inför planerade åtgärder skall samråd ske med antikvarisk sakkunnig.
