# SÖDERFORS BRUK

”LILLA ANKARSMEDJAN”

**Dokumentation - Restaurering - Ombyggnad**

1992 - Jean-Paul Darphin

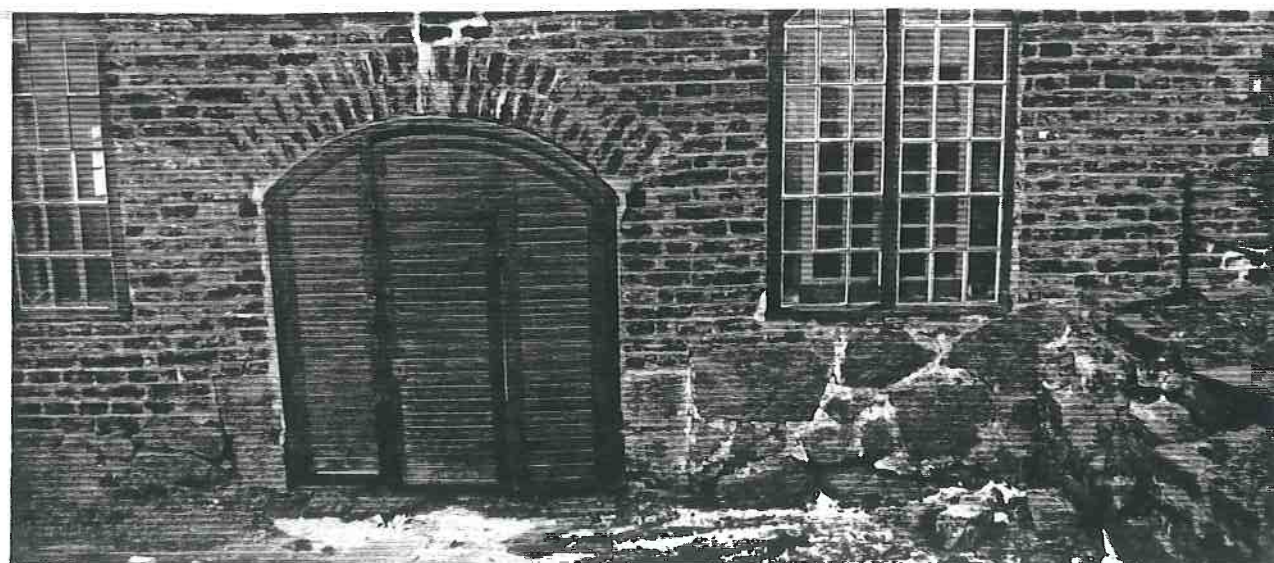
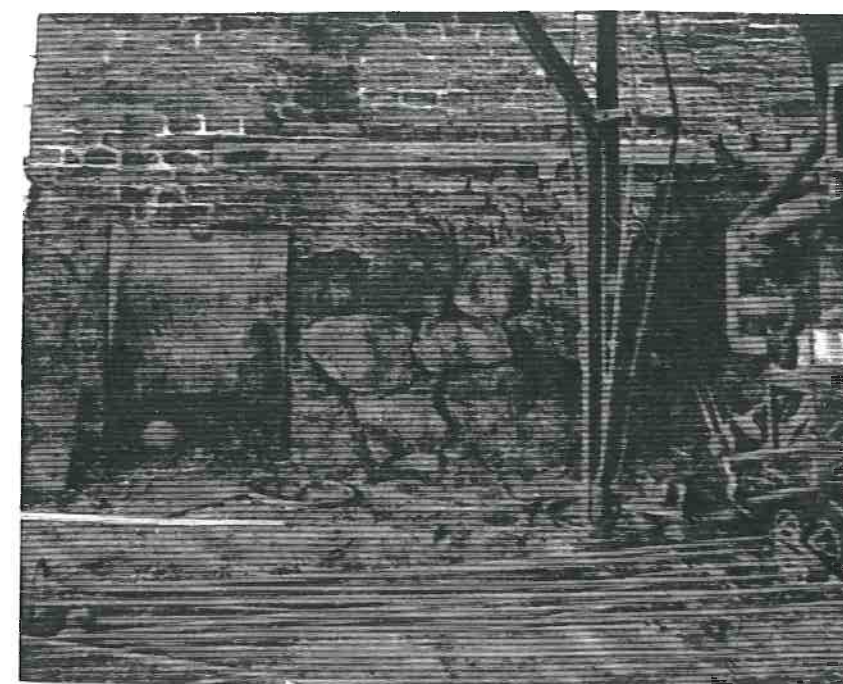
*Västra murens grund och murverk invändigt. Grunden av gråsten är kallmurad.*

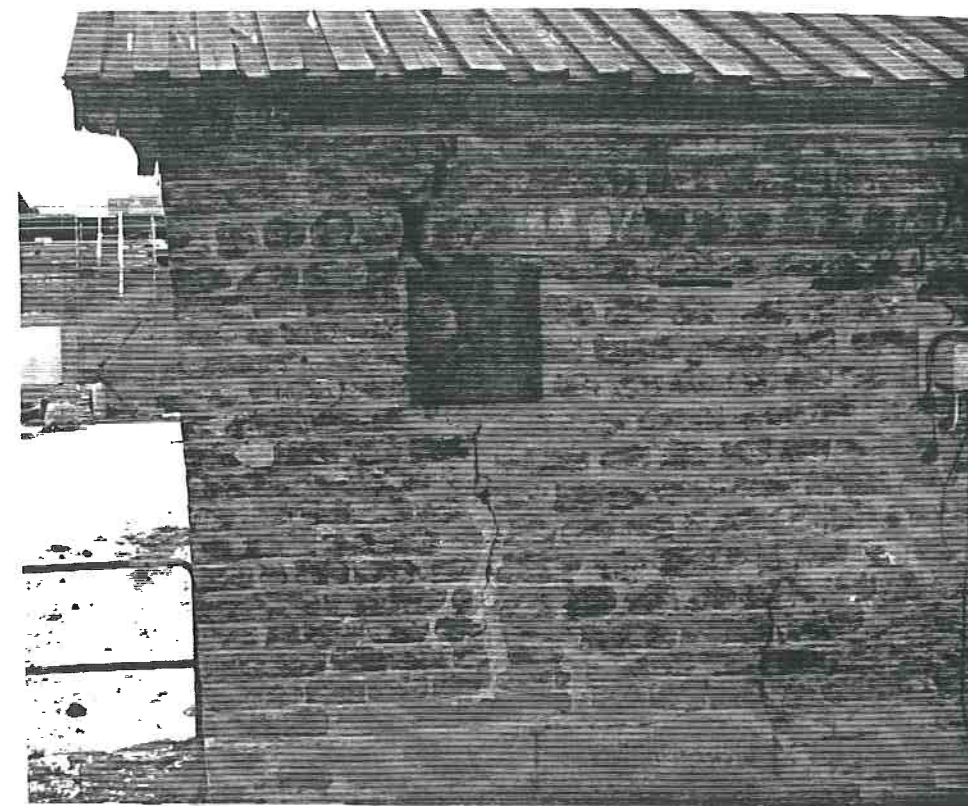
Grunden har drabbats av sättningsskador som fått verkan på de övre murverken i norra gaveln. Troligen ligger sättningssytan längs den yttre sidan av gavelns grund och huvudsättningen i nordvästra hörnet medförande att den tjocka muren (1 m) tippar utåt. De största sprickbildningarna har tillkommit i höjd med murens inre hörn mot långsidorna med viss spridning därefter. Sättningen har även orsakat mindre allvarliga sprickor genom gavelns mittaxel med dörr- och fönsteröppningar.

Det kan inte bedömas om sättningen avstannat. Relativ unga lagningar av vissa sprickor med fogbruk visar nya sprickbildningar vilket tyder på fortsatt verkan i murverken.

Det är oklart vad som orsakat sättningsskadan. Möjligtvis kan en förändring i grundvattennivån som en följd av vattendragets igenfyllning vara orsaken, alternativt kan det pågå vatteninfiltration under marken som minerar grunden.

Skadorna från sättningen i höjd med gränsen för norra gavelns inre murverk. Försök att begränsa sättningens effekt har gjorts genom insättningen av dragband.

Det bör undersökas genom uppsättning av vittne eller genom lagning av sprickorna med kalkbruk om sättningen avstannat. Om sättningen fortsätter kan det blir nödvändigt med grundförstärkning av gavelmuren under sulan. Alternativt kan dragband förankrade i sidomurarna och med ankarjärn i gavelns hörn uppsättas.

En närmare undersökning av sättningsskadorna och lämpliga åtgärder är nödvändig.

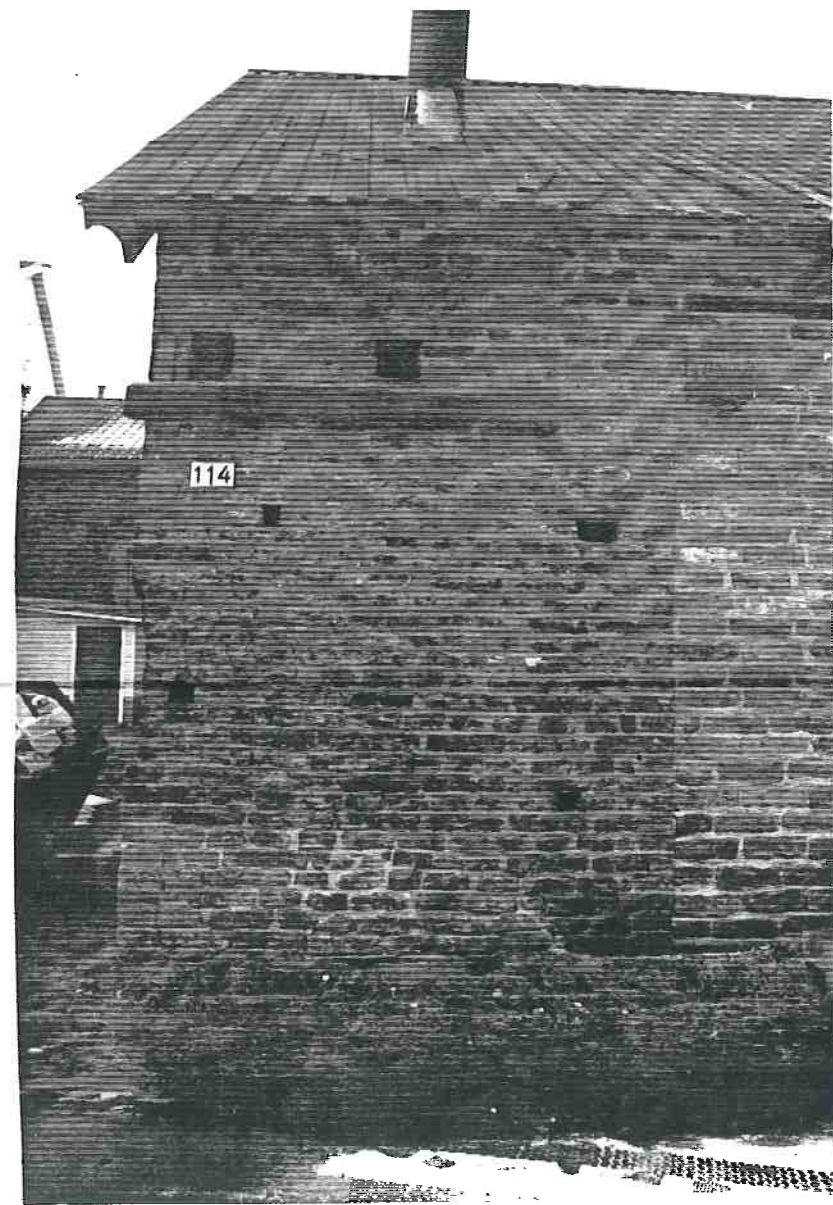
Skarven mot den tidigare öppningen för hjulhuset syns tydligt på östra fasaden där de två olika typerna av slagtegel möts.

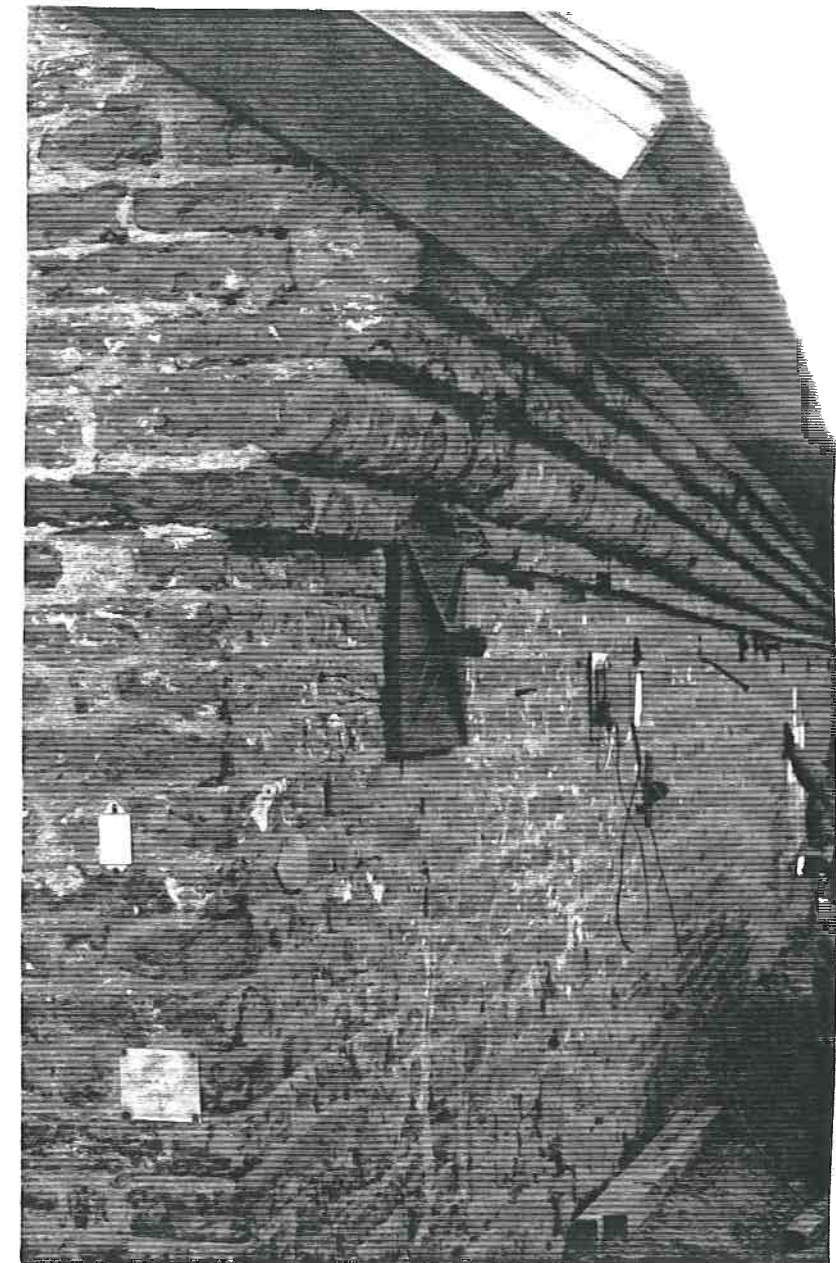
Stommen har blivit förstärkt med dragband förankrade i fasaderna. I efterhand har en större förstärkning, orsakad av sättningsskadan vid norra gaveln, genomförts med dragband och stora ankarplattor i höjd med norra gaveln inre hörn.

Den profilerade taklisten längs västra fasaden och det kraftiga ankarjärnet som tillkommit i samband med sättningsproblemen.

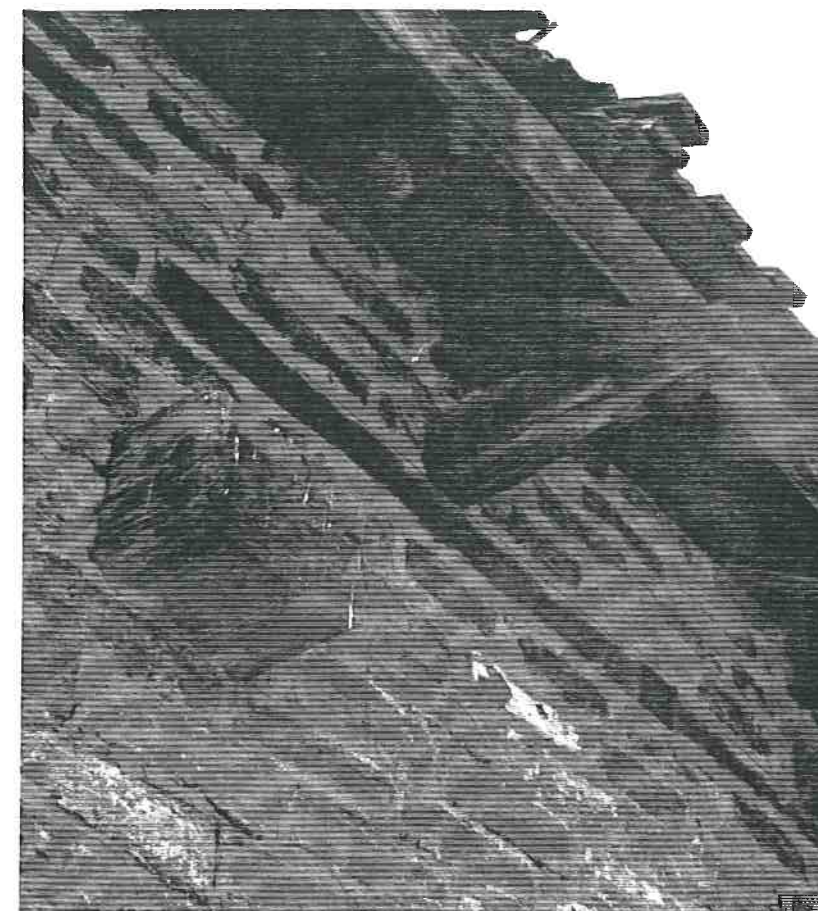
*Hopfugning av högben och sträva på östra fasaden. Takstolen vilar där på ett inmurat remstycke. Bilden visar också tydligt det nedersta bärläktet. På denna sida är takfoten öppen p.g.a den tidigare anslutningen till hjulhuset. Den kraftiga bjälken nedanför remstycket tillhör en av de fasta traverserna.*

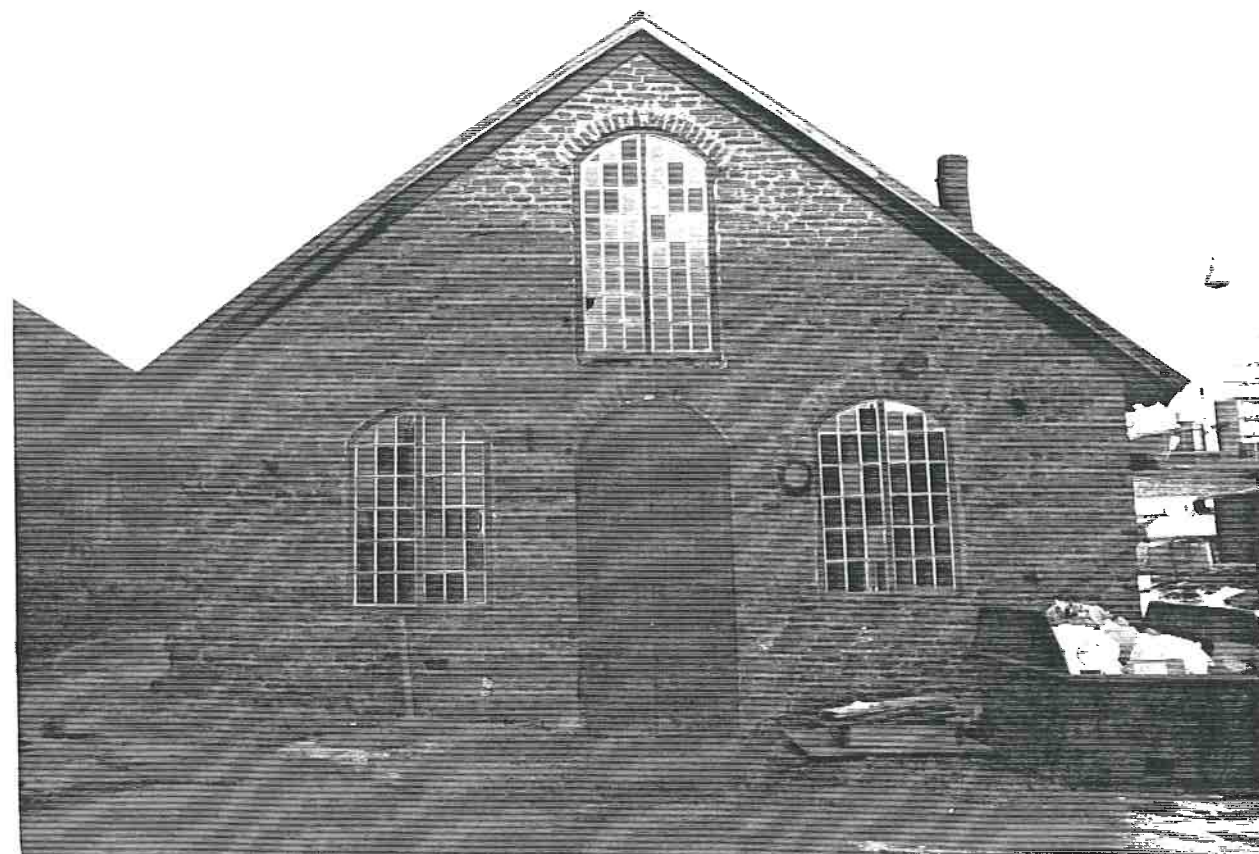
Öppningarna i södra gaveln exemplifierar förändringarna. 1700-talssmedjan hade enbart två fönsteröppningar i mittaxeln. Troligtvis i samband med ombyggnaden på 1910-talet förvandlades nedre fönstret till dörr och öppningen utvidgades för ändamålet i nedre delen. Samtidigt skapades två sidofönster. I samband med förändringen fick fönsteröppningarna också fasta fönsterbågar. Den befintliga dörren tillkom ännu senare.

Vid ombyggnaden på 1910-talet fick också samtliga fönsteröppningar fasta fönsterbågar. Det nedre axelfönstret i södra gaveln utvidgades i nedre delen och omvandlades till dörr. För att underlätta transporterna genom denna dörr skapades senare en asfalterad ramp från dörrtröskeln till jordgolvet. Befintliga dörrar är av senare datum och avviker från byggnadens ursprungliga träluckor.
