# SÖDERFORS BRUK

## MASUGNSANLÄGGNINGEN OCH WESTMANS ROSTUGNAR

**Dokumentation - Restaurering**

1993 - Jean-Paul Darphin

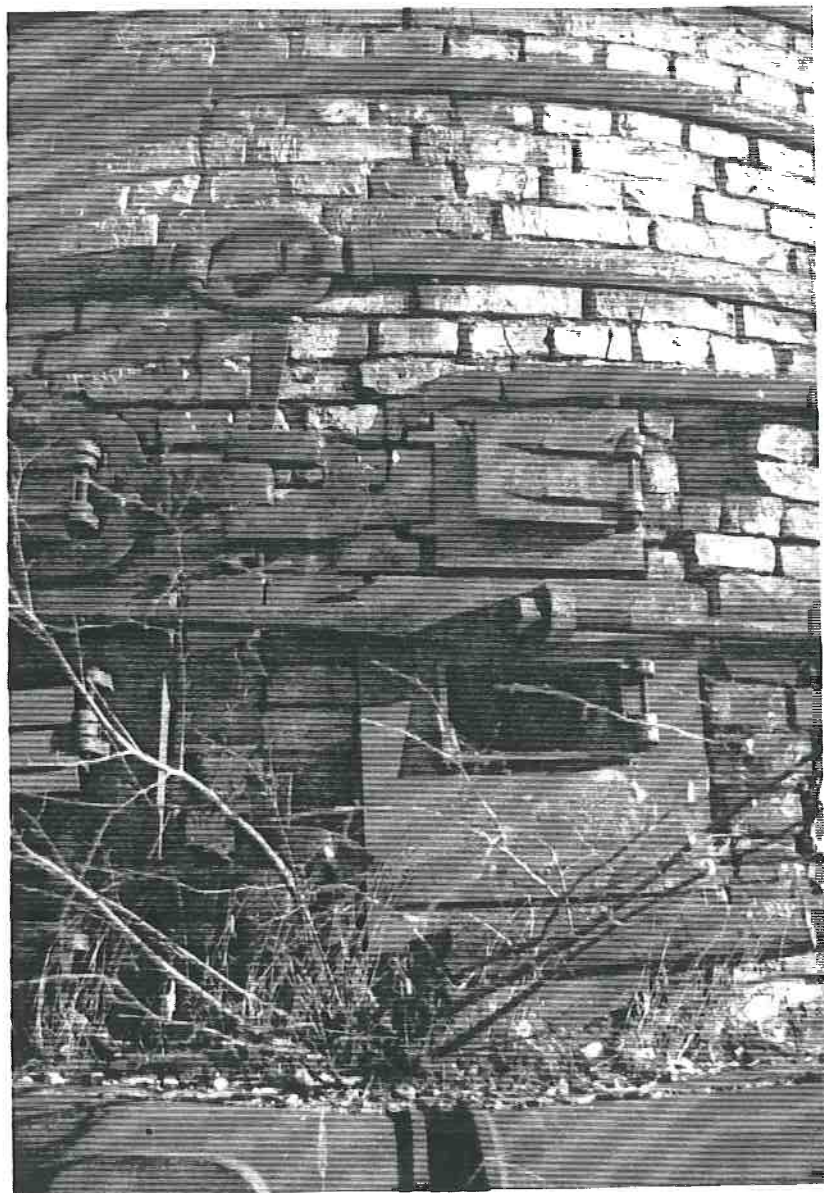
Rostugnarnas murverk förstärktes med hjälp av smidda dragband tätt uppsatta över varandra. Banden spändes kring ugnarna med hjälp av kilar. Bilden visar bl.a. ett brutet låsspänne.

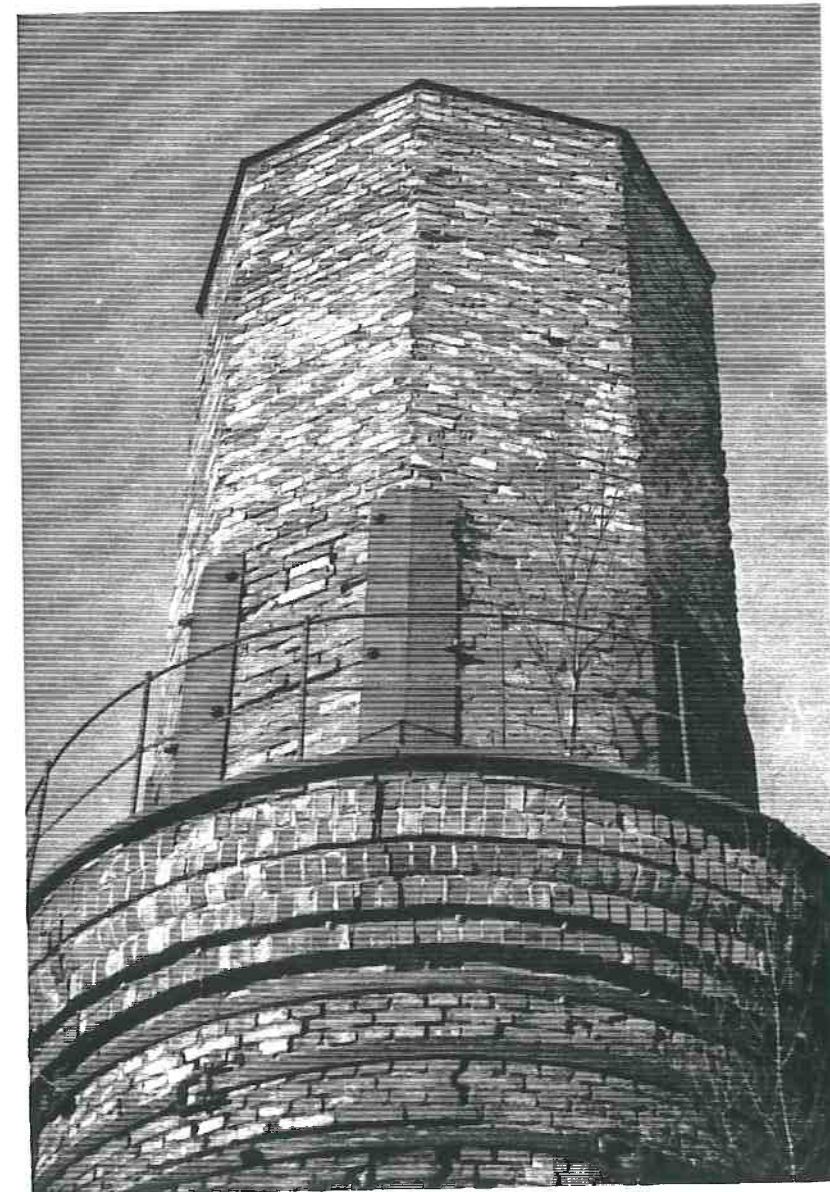
*I samband med andra världskriget revs skorstenarna och deras bas förhöjdes med flera meter för att omvandlas till luftvärnsplattformar.*

Vid återställande av tegelskorstenen behöver enbart dess yttre karaktär, d.v.s. de yttre tegelförbanden, lister och dragband, rekonstrueras. Detta för att eventuellt underlätta arbetet eller för att minska vikten av konstruktionen på ugnsstommen. Teglet kan eventuellt muras kring en stödstruktur av stål. Ursprungligt tegel, som kastats i ugnarna i samband med rivningen, bör kunna återanvändas i viss mån.

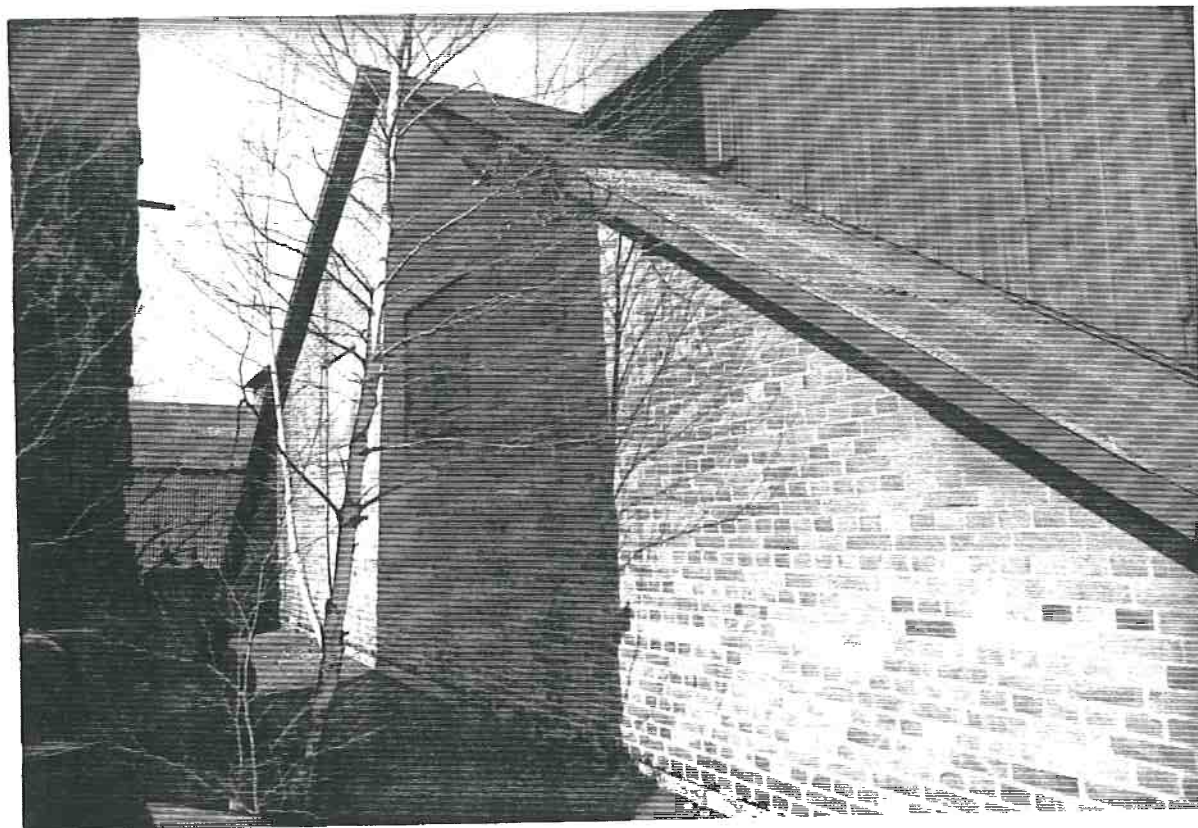
*Bilden ovan visar rostbåsbyggnadens igenmurade gavel mot rostugnarna. Gaveln fick i samband med detta två fönster, som numera är igensatta. På bilden till höger framträder byggnadens förändrade karaktär i dess östra fasad. Bakom de starkt avvikande sjutdörrarna skymtar byggnadens ursprungliga korsvirkeskonstruktion med fyllning av tegel. Även taket har fått en ny beläggning av korrugerade plåtskivor.*

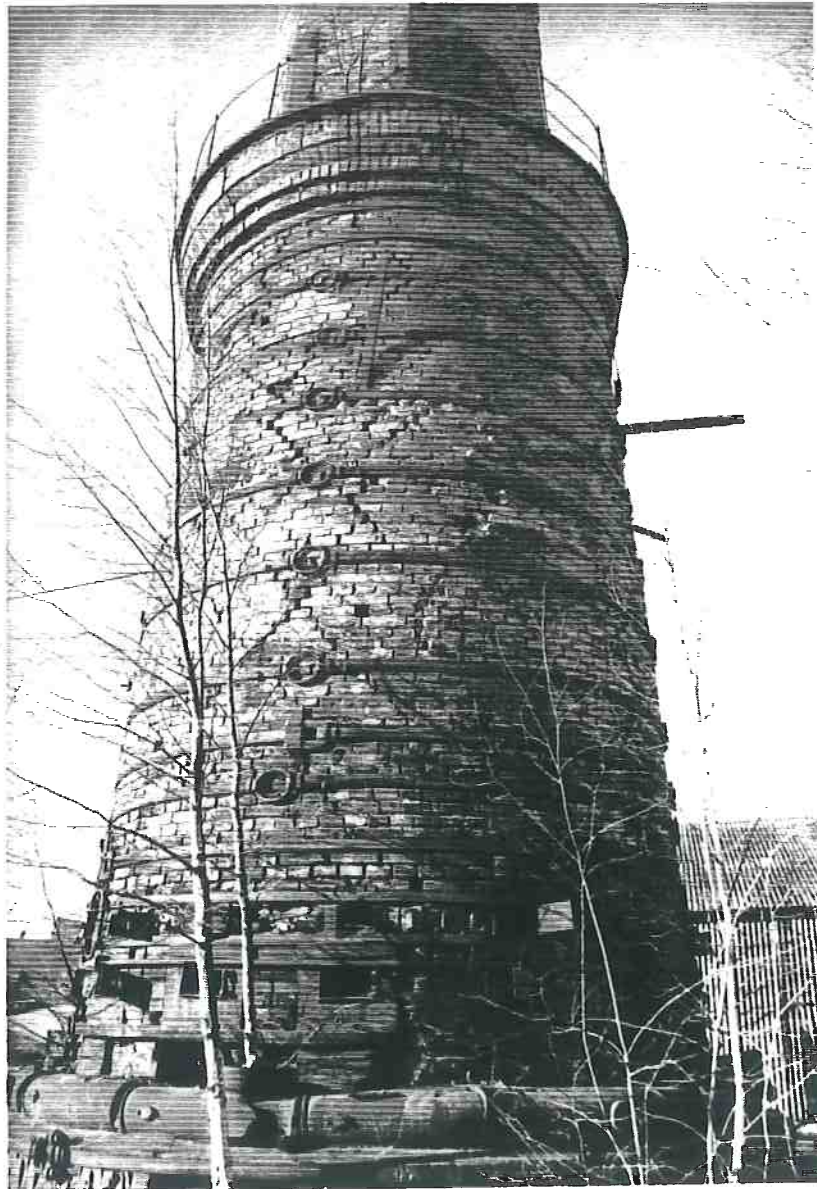
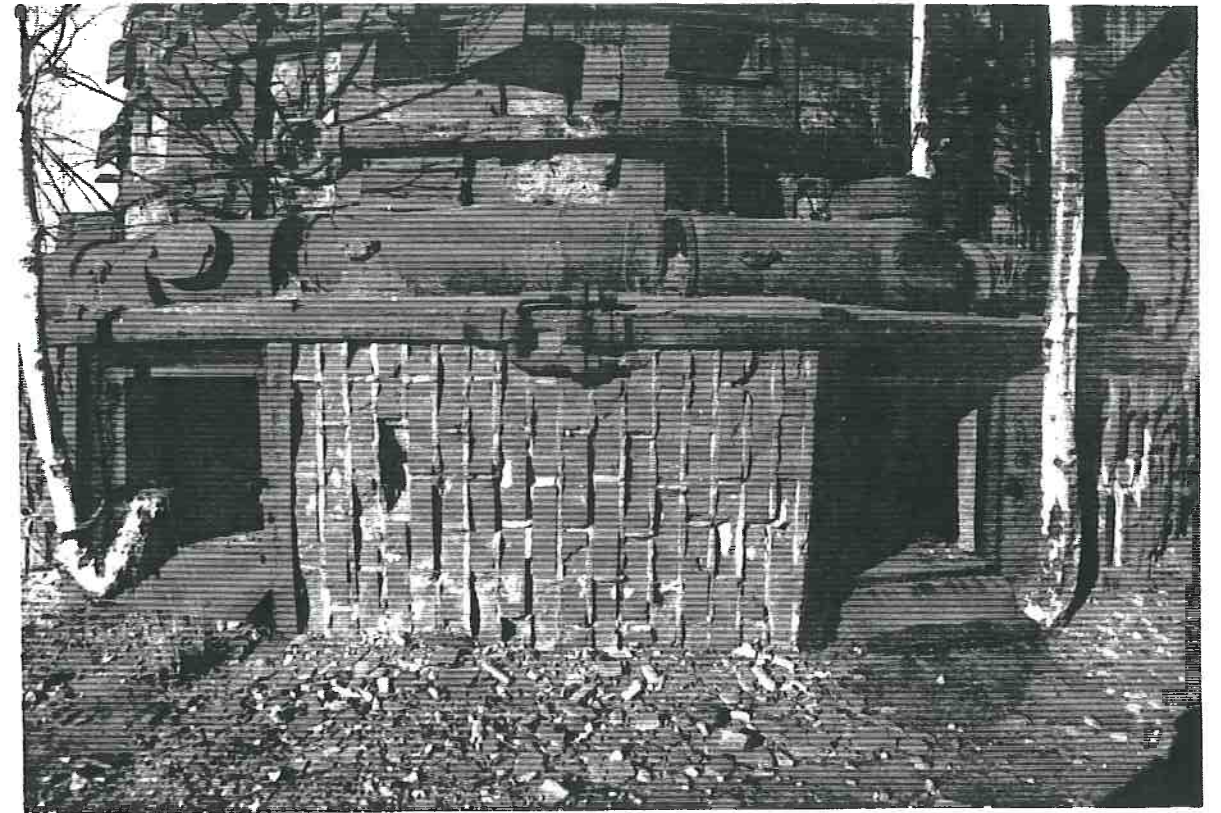
Del av plåtbläggningsen på västra ugnens krans saknas. Plåtbläggningsen på båda kransarna är med all sannolikhet även skadad.

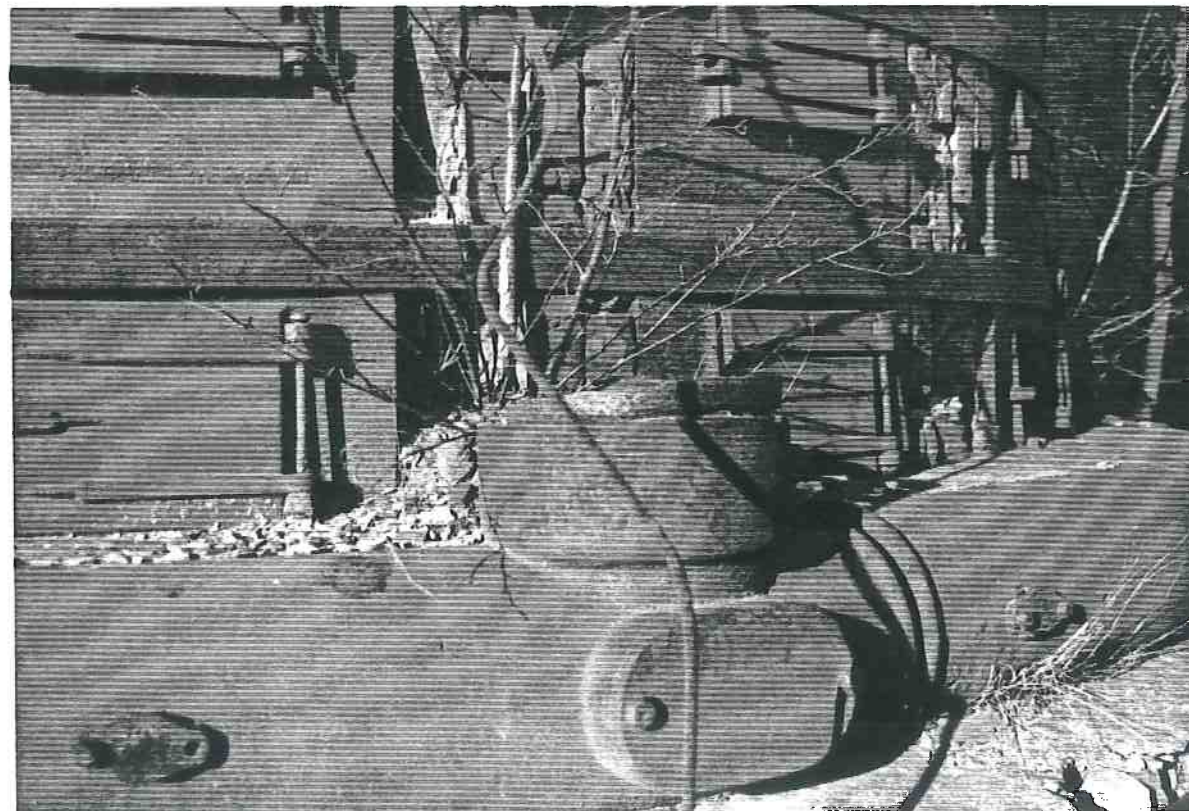
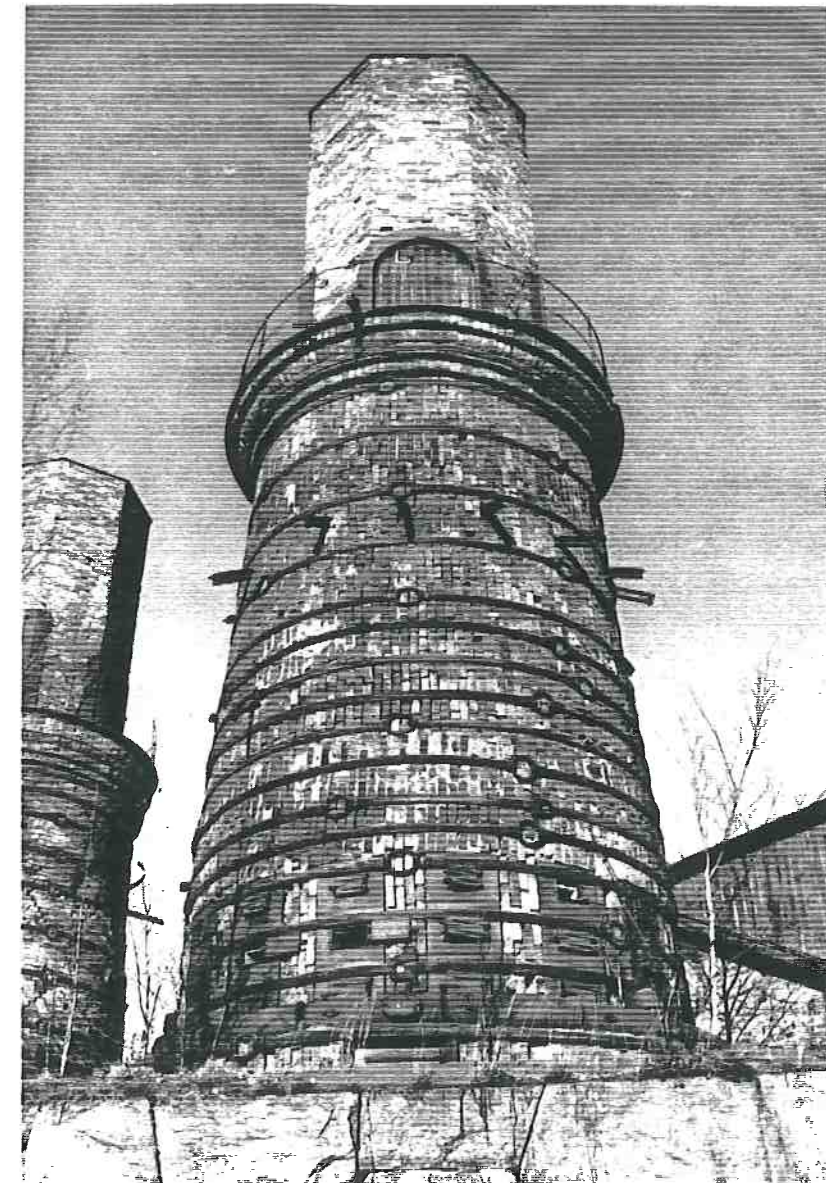
Enbart 2 av 16 luckor till tömningsvalven är bevarade. Nya luckor skall tillverkas utifrån de bevarade exemplaren. En genomgång av gas- och spetsgluggar bör även utföras.
