# Håbo-Tibble kyrka

Antikvarisk medverkan vid den invändiga renoveringen av Håbo-Tibble kyrka; Håbo-Tibble socken, Upplands-Bro kommun, Uppland

***Rapport: Arkindus 2010:01***

Gäller även utvändiga åtgärder avseende, fönster, grindpelare och grindar samt schaktning för ledningar genom kyrkogården och borgårdsmuren

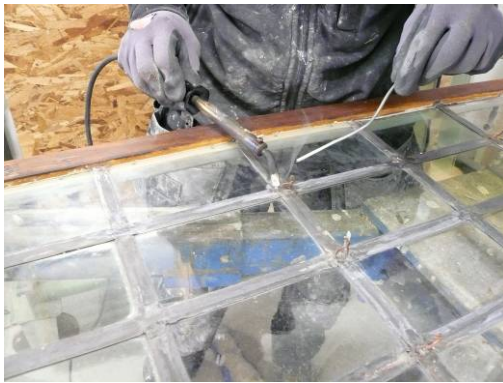
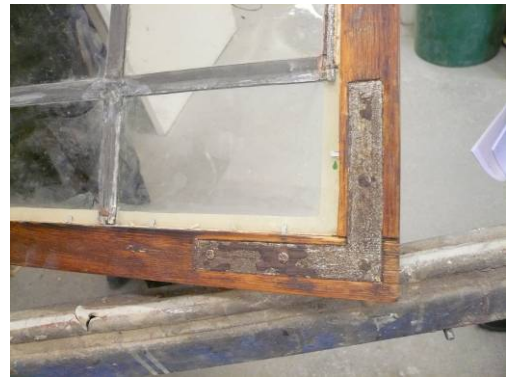
*Exempel på fönster under och efter renoveringen*

Endast trasiga glasrutor har lyfts bort från träramar och blyspröjsar. Att lyfta ut de genom blyspröjsningen sammanfogade rutorna hur träramarna bedömdes vara svårt och kunna medföra skador eller problem. På grund av skörheten i blyarbetena valde man att endast byta falskittet. Fullständig tryckkittning har endast förekommit vid byte av glasrutor. Äldre tryckkitt på övriga delar av träramarna har kompletterats med intryckning av kitt inifrån mot sidan.

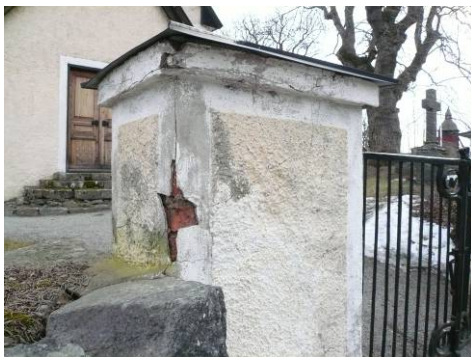
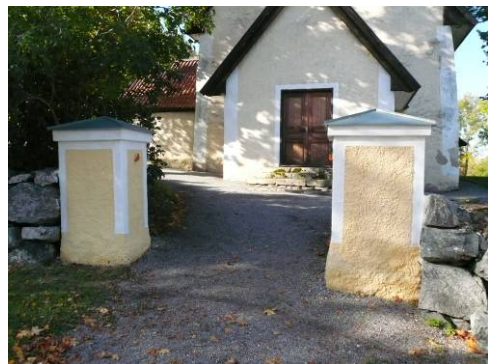
Grindstolparna av putsat tegel hade delvis drabbats av sättningar och putsskador, vilka även medfört en del vittringsskador i pelarnas murverk. Cementbruk hade även använts för att foga samman pelare och stenmur.

*Pelare och grind vid södra ingången, före åtgärd. De renoverade pelarna vid södra ingången.*

Pelarna omputsades även under markytan, för att putsen skulle fungera som offerputs vid fuktvandring och vittring. Projekteringen föreslog att pelarnas murverk skulle lämnas oputsade under markytan.

Omläggning av plåt på de västra pelarna tillkom. Justering av gångjärnsläge i pelarna tillkom.

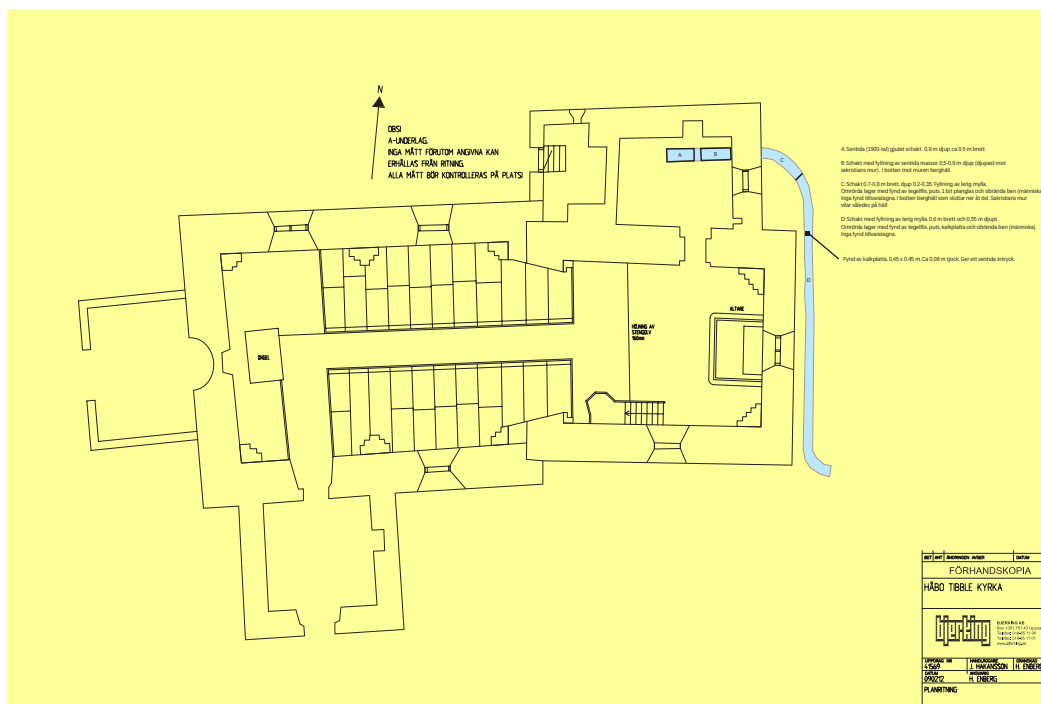
*Planritning av kyrkan, uppmätning av Bjerking. Redovisning av schaktet längs med kyrkans östra sida och genom sakristian, fram till anslutningen med befintlig kulvert. Schaktredovisningen och kommentar av Stockholms läns museum.*

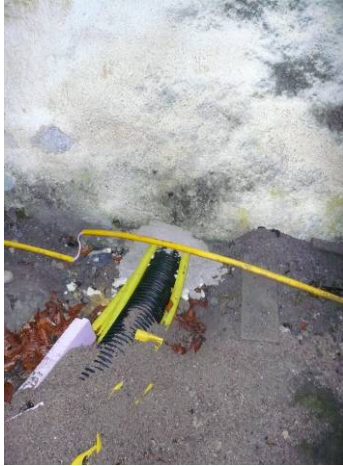
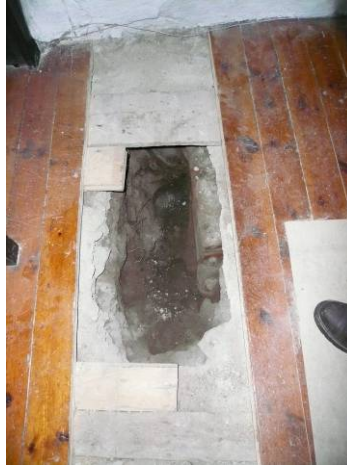
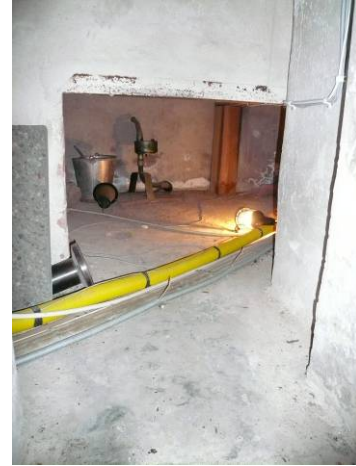
*Dragning av ledningar genom sakristians grund samt genom gamla varmluftskulverten. Genomborrning i sakristians grund. Utgrävt schakt under sakristians golv. Nya ledningar i kulverten.*

Värme- och elledningarna drogs in i sakristian, där det forna varmluftssystemets kulvert från 1910-talet återanvändes som ledningstrumma. För ändamålet borrades i byggnadens stengrund. Hålet, ca 40 cm i diameter, utfördes strax över bergklacken och ca 100 cm under sakristians golvnivå. Ett liknande hål borrades inne i sakristian genom varmluftssystemets betongtrumma. Därefter utnyttjades betongkulverten för att anlägga matningsledningar. En mindre del av jordfyllningen under trägolvet, mellan betongtrumman och östra väggen, schaktades bort för att dra fram ledningarna. Jordfyllningen bestod av fyllningsmassor som härrörde från 1910-talets värmeinstallation.

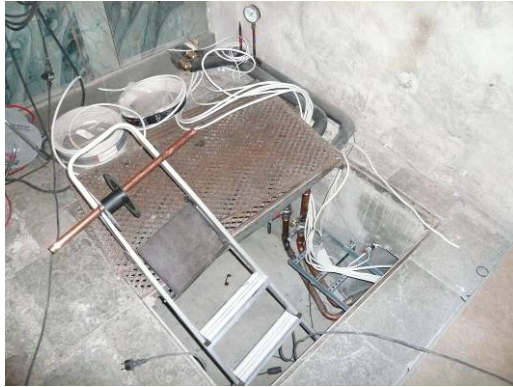
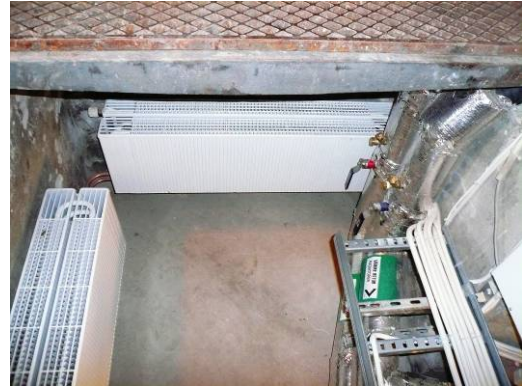
*Dragningen av el- och värmeledningar genom befintlig varmluftstrumma i koret. På vänstra bilden syns anslutningen av ledningar till norra bänkkvarteret.*

*Värmekonvektorer installerades även i kulverten för att utnyttja självdraget.*

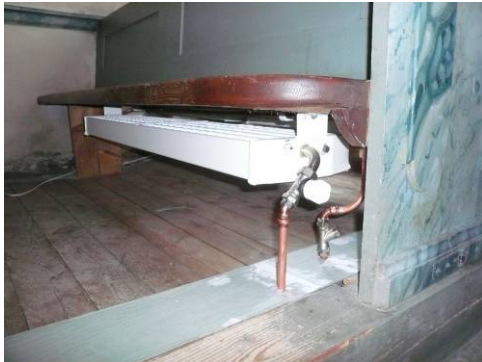
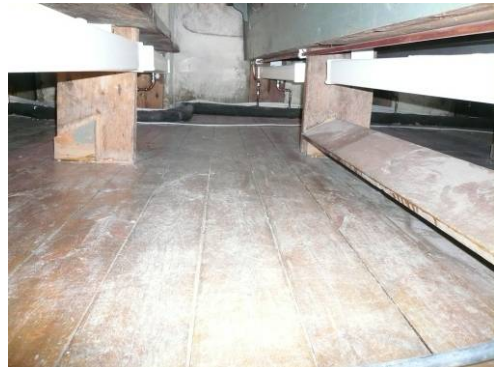
*Värmekonvektor och röranslutning under en bänkarna i södra kvarteret.*

*Värmekonvektorerna under bänkraderna samt matnings- och returledningen mot norra väggen.*

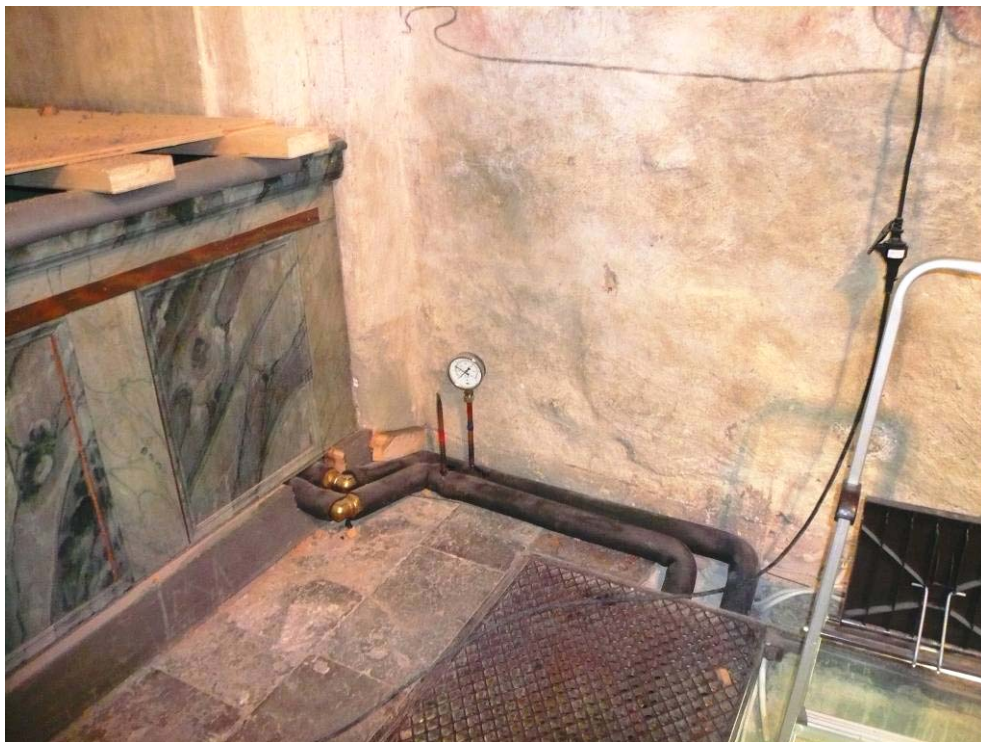
*Anslutningen av värmeledningarna till norra bänkkvarteret; rör för inmatning och retur.*

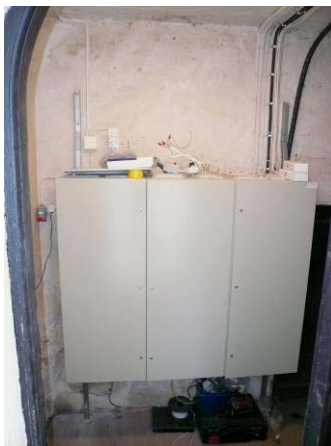
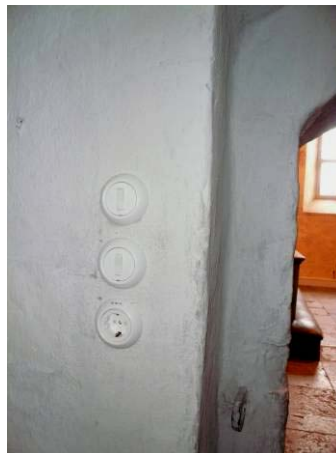
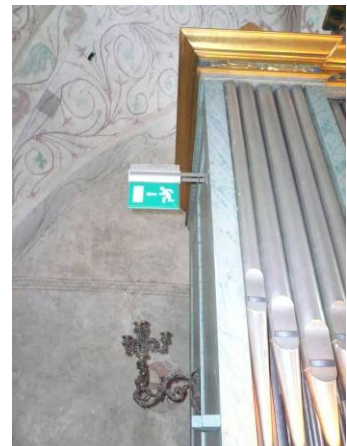
*Den nya elcentralen i gamla pannhuset (sakristian). Strömbrytare och elkontakter av serien Eljo Renova. Utrymningsskylten placerades på orgeln, i anslutning till den enda utgången.*

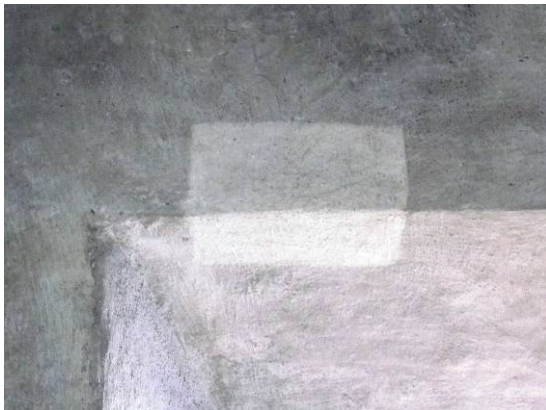
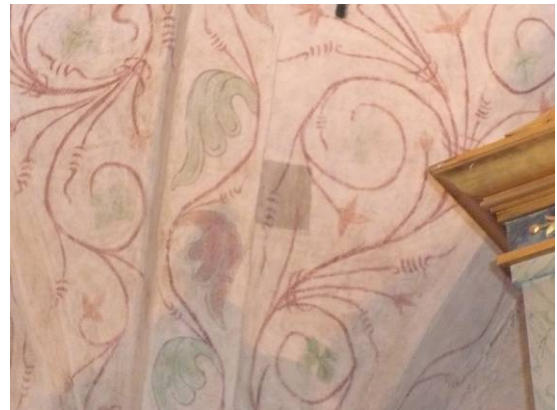
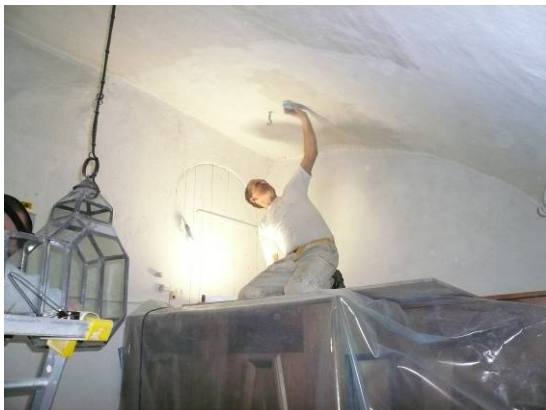
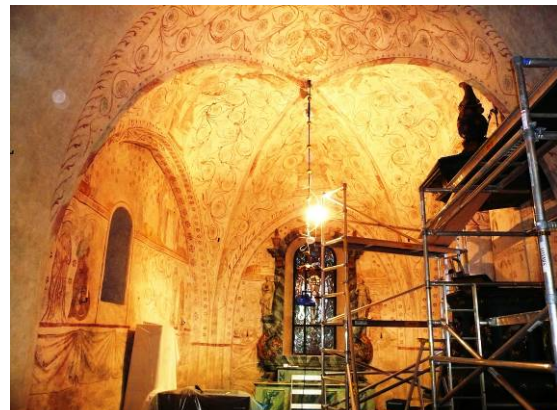
Kyrkan har med undantag för sakristian rika kalkmålningar från 1400-talet; vilka genomgick en omfattande restaurering på 1910-talet. De rengjordes därefter 1952 men var nu åter i behov av rengöring, medan putsunderlaget på vissa partier krävde konsolidering samt delvis lagning av sprickor m.m.

*Referensrutor på de putsade väggarna. Till vänster en rengjord ruta; till höger en bibehållen smutsig ruta.*

*Nederst; rengöring av putsade ytor i sakristian. De dekorerade ytorna i koret.*

Rutten puts, på dekorerade ytor, har konsoliderats med Ledan. I övrigt har putslagningar utförts med Kulekalkbruk. För färgning av lagningar har ljusäkta pigment brukats.

Rengöringen har utförts med mjuka våta trasor; bunden fukt med tillsats av frenon (såpa).

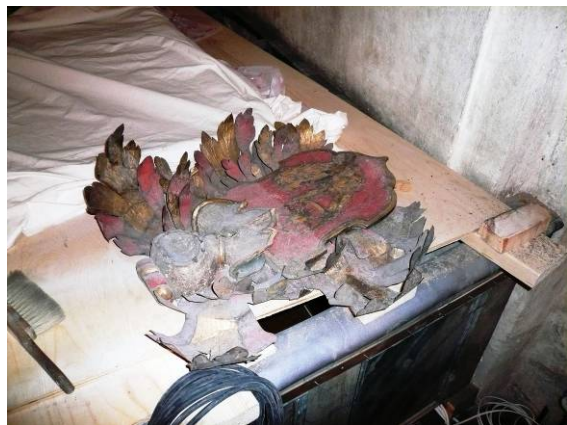
*Nedtaget begravningsvapen, före rengöring*

Begravningsvapnen med polykrom dekor, som hängde på södra sidan av triumfbågen, togs ned för rengöring.
