Synagogan Adat Jisrael

Kvarteret Närke; fastighet Närke 5; Sankt Paulsgatan 13. Södermalm, Stockholm

Antikvarisk konsekvensbeskrivning

Ändring i fasad – Återskapande av fönsteröppningar

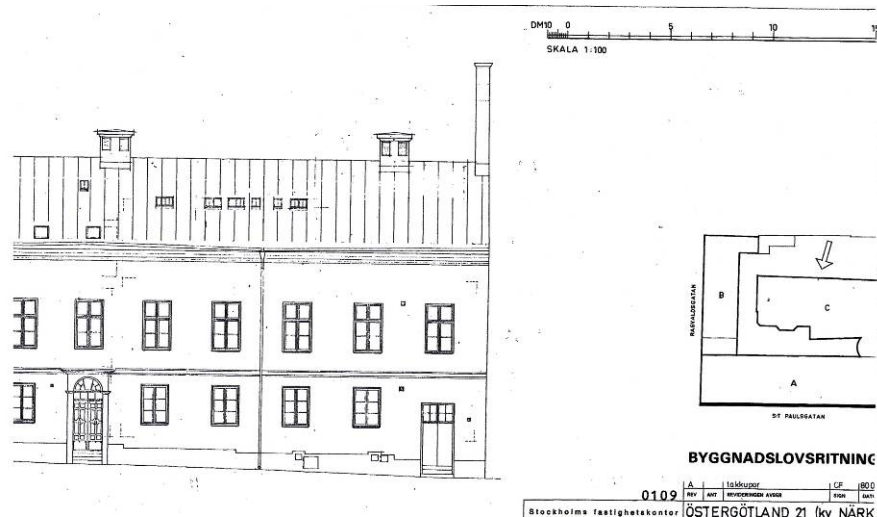
Fasadritning från troligen 1980-talets renovering som visar den berörda delen av fasaden. De blindade fönstren sitter mellan portarna på bottenvåningen. (ritning Stadsbyggnadskontoret.)

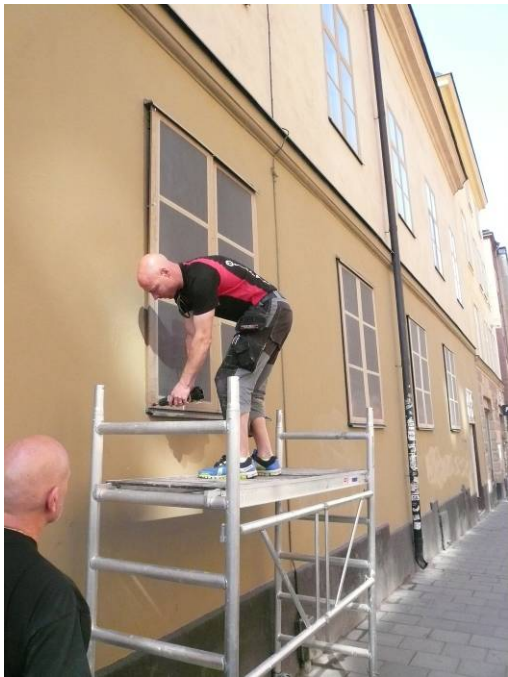
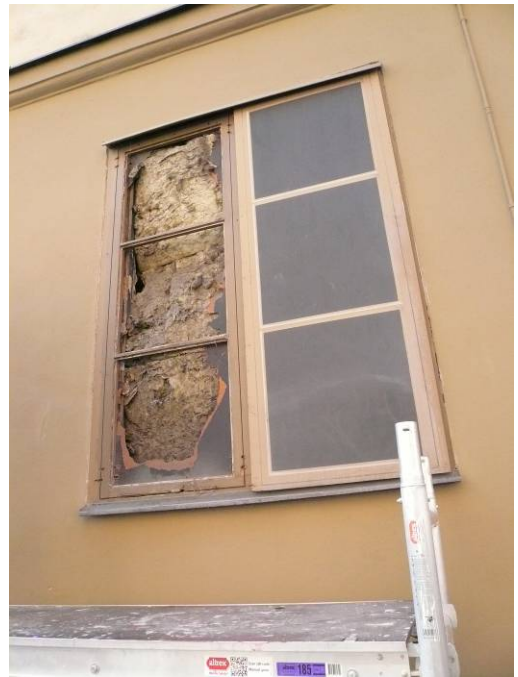
De aktuella fönsteröppningarna (4 st) är täckta med plywoodskivor målade med fönsterimitation som efterliknar befintliga fönster i fasaden. Det är oklart när dessa skivor har tillkommit, men de är med stor sannolikhet yngre än 1980-talets renovering. Skivorna är skruvade på befintliga karmar som är infällda i fasadens putsyta. Det kan konstateras att dessa karmar avviker något avseende karmyttermått för bredden jämfört med fasadens övriga fönster; blinda fönstren = B 143 cm, övriga fönstren B 130 cm. Skillnaden är därmed 13 cm, eller 6,5 cm på varje sida, vilket är synligt om man jämför skillnaden i fönsteraxeln, mellan blinda fönster i BV och vanliga fönster i övervåningen.

Bakom de målade plywoodskivorna finns karmar och fönsterramar av samma typ och samma utförande som fasadens övriga fönster i bottenvåningen; dvs. karmar i fasadliv med två-luftfönster och ramar med tre rutor indelade med spröjs. Ramarna är fastskruvade i karm och verkar sakna gångjärn. I de blinda fönstren har glaset ersatts med svartmålade masonitskivor, som till största del är nu bortrivna. Karm och ramar har samma kulör som övriga fönster i fasaden; Samtliga nuvarande fönster i gatufasaden härrör troligen från 1980-talets renovering, likaså berörda blinda fönster bakom plywoodskivorna. Samtliga yttre fönster i gatufasaden verkar vara fasta fönster som inte kan öppnas (gäller bottenvåningen). Även de blinda fönstren är fasta men har dock fästs i efterhand med (sned) genomskruvning av ramar i karmar; vilket medfört mindre skador i virket.

Överst. Bilden till vänster: De fyra blinda fönstren övertäckta med plywoodskivor. Bilden till höger: I vänstra luften, efter borttagning av plywoodskiva, befintlig fönsterkarm och fönsterram från troligen 1980-talets renovering. Notera de kvarstående delarna av svartmålad masonit som utgjorde ruta i ramarna. Bakom fönsterramen syns isoleringsmaterial som fyller nischen till en djup av ca 50 cm.

Befintliga fönster; karmar och fönsterramar, som döljs av målade plywoodskivor friläggs och behålls.

Mindre skador i virket lagas. Fönsterramarna förses med glas; förslagsvis säkerhetsklass som tål mindre åverkan (typ stenkast). Befintlig färgsättning behålls, eventuellt bättras med samma färg och kulör som övriga befintliga fönster. Troligen krävs det att karmarna förses med ventilationsspalt.

Fönsternischerna befrias från isoleringsmaterial.

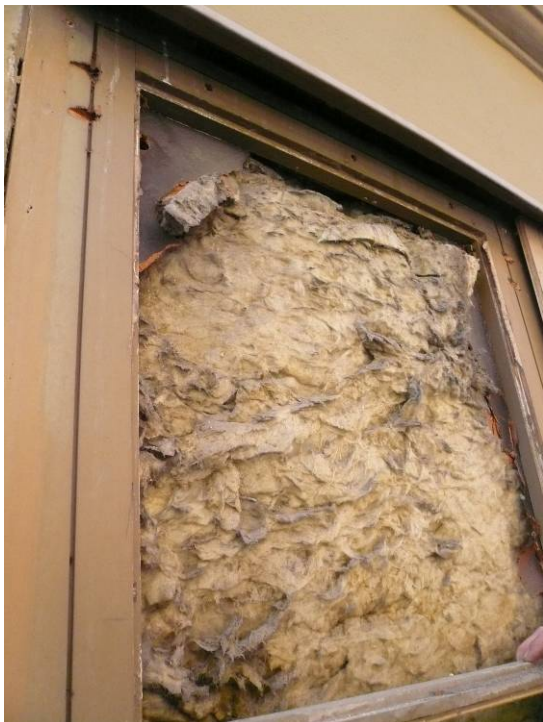
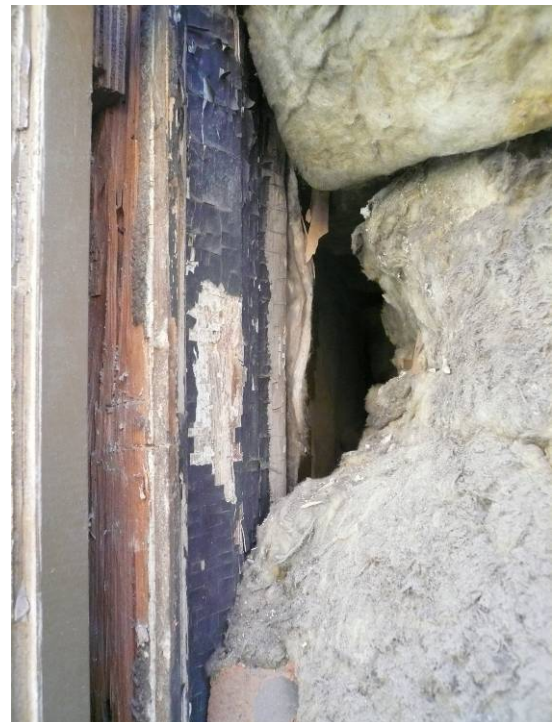
De bevarade fönstren bakom plywoodskivorna är målade i samma kulör som fasadens övriga fönster. De övre droplisterna över de blinda fönstren har troligen tillkommit i samband med uppsättningen av plywoodskivorna, och för att skydda dess överkant.

Bakom den yttre karmen, i fasadlivet, har den undersökta fönsteröppningen en äldre karm som troligen härrör från 1910-talet då biografen inrättades och fasaden troligen renoverades. (Se bild). Det är möjligt att den gamla karmen avslöjar putsskiktets ursprungliga yttre läge, och att nuvarande puts förtjockats vid 1980-talets renovering. Det är även möjligt att dåtidens fönster har haft en mindre indragning i förhållande till fasadlivets nivå. I samband med 1980-talets renovering insattes dock de nuvarande karmarna och fönstren i nivå med det nya fasadlivet, dvs. nya putsskiktets nivå. Det är sannolikt att de äldre karmarna även är bevarade i de övriga (ej undersökta) blinda öppningarna.

Nederst. Bilden till vänster: Detalj av karm och ram i vänstra luften, i övre delen av fönstret. Ovanför karmöverstycket syns bleckplåten från dropplisten; som troligen tillkommit för att skydda plywoodskivorna och de glaslösa ramarna. Bilden till höger: Bakom 1980-talets karm ligger en äldre karm som troligen härrör från 1910-talet.

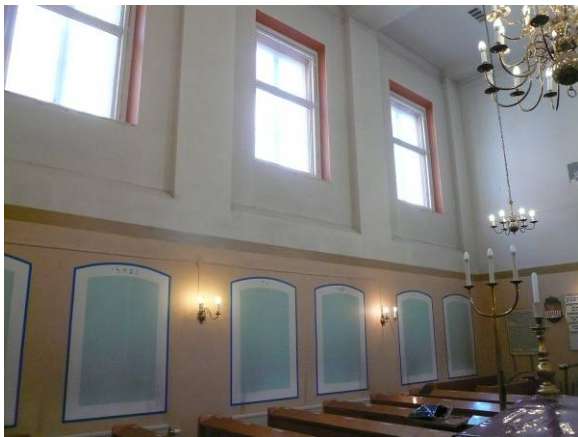
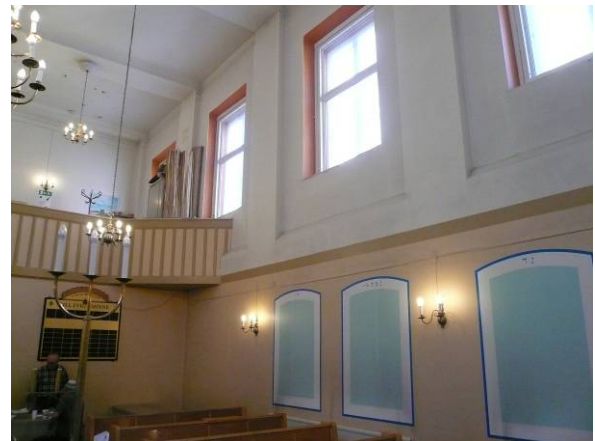
Bilderna visar nuvarande förhållandena i kyrkorummets norra del. De igenmurade fönstren ligger i axel med de översta fönstren. Skarvarna från igenmurningen är synliga genom glasfiberväven som täcker väggarna. Fönsteröppningen i väster ligger delvis under utkragningen av läktaren. Det exakta läget av fönsternischen, i förhållande till västra väggen bör undersökas innan åtgärder vidtas.

Fönsternischerna i norra väggen återöppnas genom rivning av den tunna tegelfyllning som är murad i liv med väggens murverk. Arbeten ska utföras varsamt.

Man bör räkna med behovet av viss omputsning / putslagning i fönstersmyg och på väggytor i anslutning till nischerna.

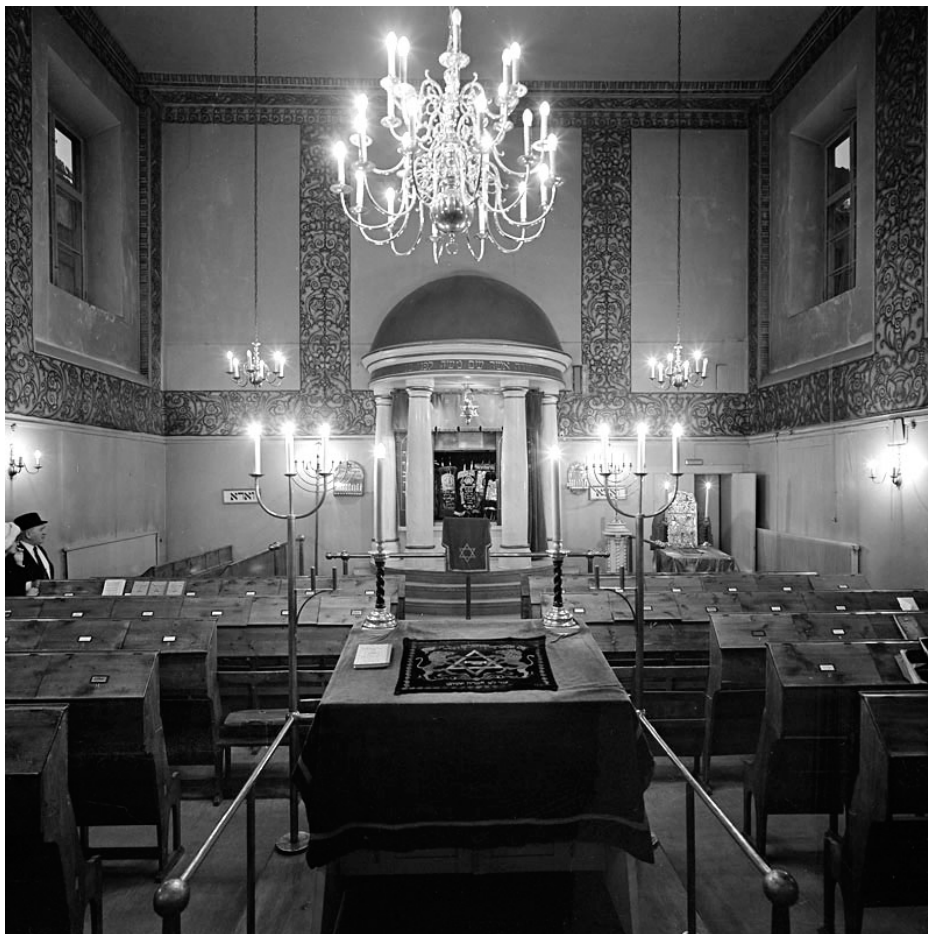
Interiör från synagogan 1971. Bilden visar den ursprungliga väggutsmyckning som utfördes av Filip Månson 1912, i samband med inredningen till biosalong. Foto Lennart af Petersens, Stockholms stadsmuseum

Stadsmuseets foto, från 1970-talet, visar synagogans interiör med de ännu bevarade väggmålningarna från 1912. Av bilden kan man konstatera att målningarna är uppförda på de övre delarna av väggarna och att de nedre delarna troligen är täckta med målad väv som avslutas med en övre list,

vilken ligger ca 220 cm över golvet. Detta innebär att de igenmurade fönsteröppningarna ligger med stor sannolikhet helt inom de odekorerade fälten. Skulle viss åverkan påverka de dekorerade fälten, i samband med återöppningen av fönsternischerna, kommer detta att vara minimalt. Det dekorativa måleriet i jugend stil utfört av Filip Månson har vid flera tillfällen utpekats som ett värdefullt konstnärligt och stilhistoriskt inslag. Tyvärr övertäcktes väggarna, vid renoveringen på 1980-talet, med glasfiberväv som övermålades. En restaurering har diskuterats under årtiondena vid flera tillfällen, av den anledningen utvärderas följderna av förändringarna även för dessa.
