Synagogan Adat Jisrael

Kvarteret Närke; fastighet Närke 5; Sankt Paulsgatan 13. Södermalm, Stockholm

Antikvarisk konsekvensbeskrivning - Antikvariskt utlåtande. Bilaga Bilaga till yttrandet från 14-07-30 (Arkindus Rapport 2014:1)

Rapport: 2014:2. Bilaga till R 2014:1

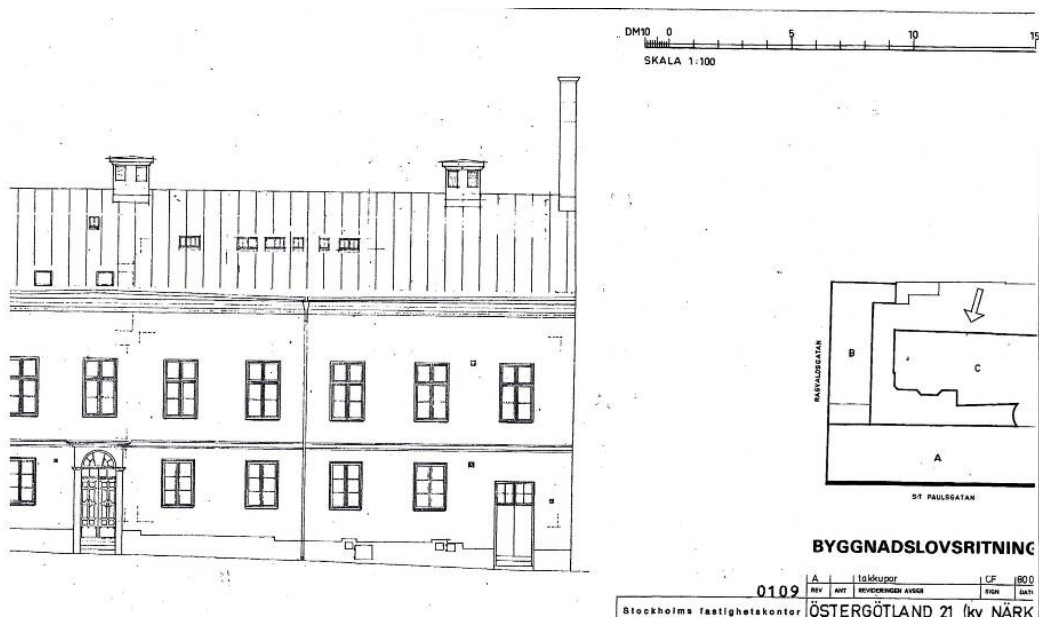
Fasadritning från 1980-talets renovering som visar den berörda delen av fasaden. De blindade fönstren sitter mellan portarna på bottenvåningen. Till höger den berörda västra porten. (ritning Stadsbyggnadskontoret.)

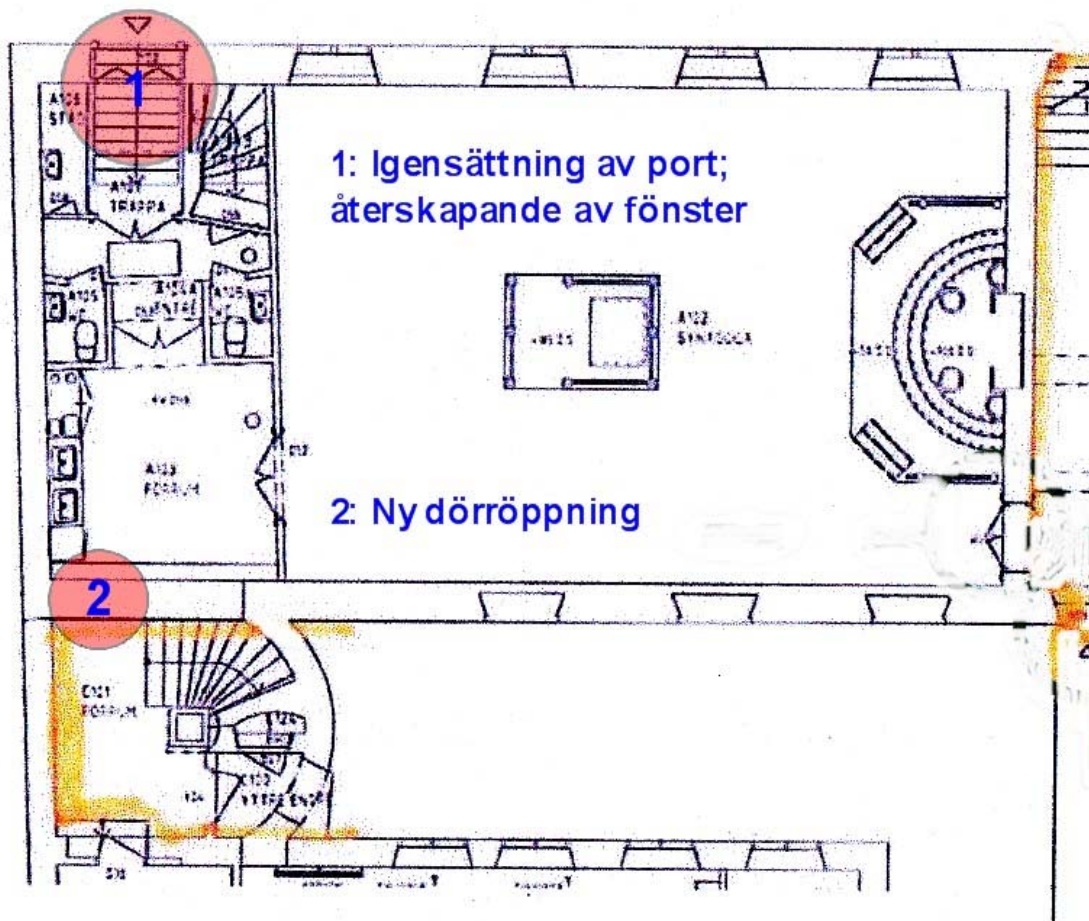
Planerade åtgärder som berörs i utlåtandet. Ritningen redovisar för befintliga förhållanden.

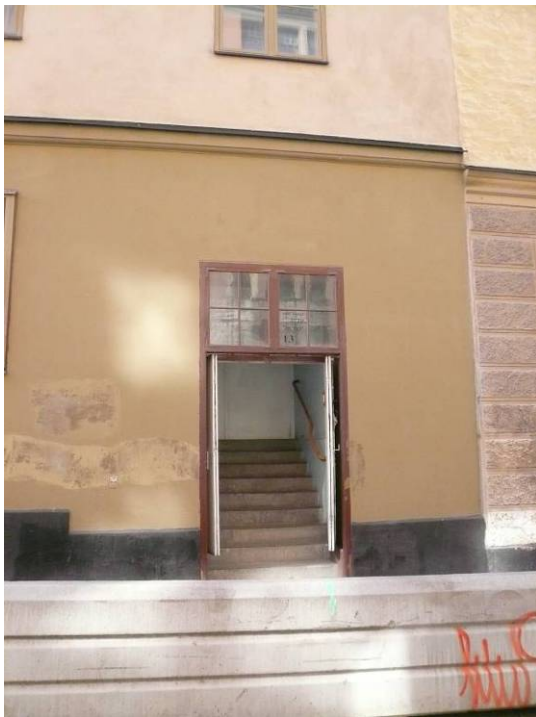
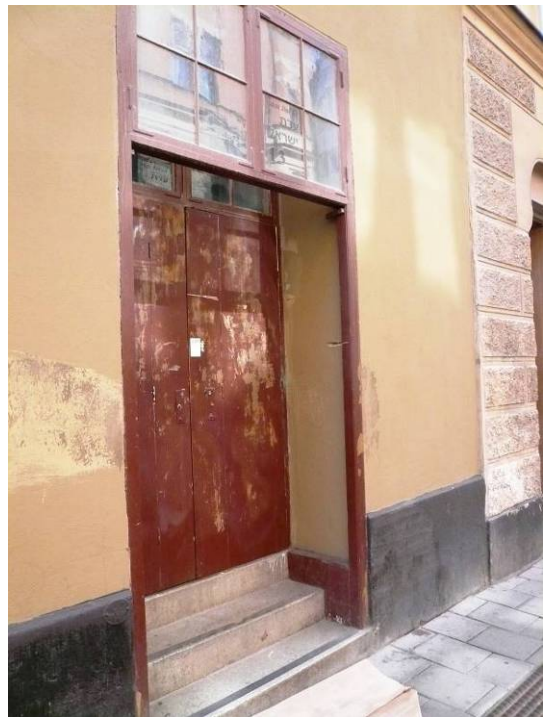
Överst. Bilden till vänster: Västra porten med öppen ytterdörr. Hela betongtrappan och innerdörren av stål är synliga. Bilden till höger: Västra porten med stängd ytterdörr; ursprungligen entréns innerdörr. Synliga är de båda överljusfönstren; varav det yttre (i höjd med fasadlivet) hörde ursprungligen samman med en ytterdörr.

Fönsteröppningen som fanns i västra portens aktuella läge återskapas, enligt ursprunglig öppning och med samma dimensioner som de befintliga blinda fönstren öster om denna.

Nedre delen av porten igenmuras med tegelsten; förslagsvis med murning motsvarande en hel sten (i koppskift). Detta förutsätter att trappans nedersta trappsteg (av betong) borthugges. Utkragningen av sockeln i murverket ska återskapas, enligt anslutande murverk

Den nuvarande igenmurade delen av det ursprungliga fönstret (ovanför överljusfönstret) återöppnas. Det är troligt att det ursprungliga fönstrets avlastningsbåge ligger kvar i murverket ovanför fönsteröppningen. Det är nödvändigt att avlägsna del av putsen för att undersöka detta och murverket. Vid behovs ska ny avlastningsbalk infällas i murverket. Det är troligt att en sådan balk ligger ovanför nuvarande dörröppning; vilken ska avlägsnas.

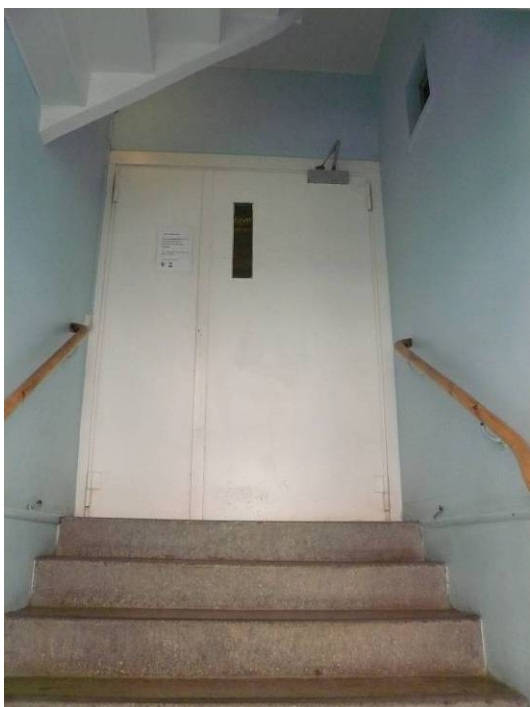
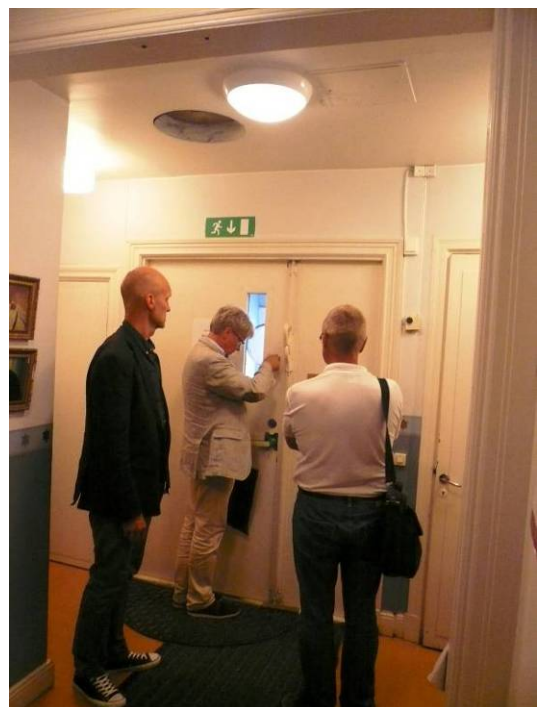
Nederst. Bilden till vänster: Trappuppgången från gatan. Innerdörren av stål är placerad i höjd med entréhallens golvnivå i synagogan. I taket syns del av läktartrappan. Bilden till höger: Hallen med innerdörren vid västra portingången.

Invändigt avlägsnas dörrar, överljusfönster, karmar och ledstänger. Trappschaktet täcks över med nytt golv. Det nya fönstret förses invändigt med fast innerfönster. Större delen av de frilagda utrymmena i denna del av rummet kommer att återanvändas för inredning av ett pentry och en toalett.

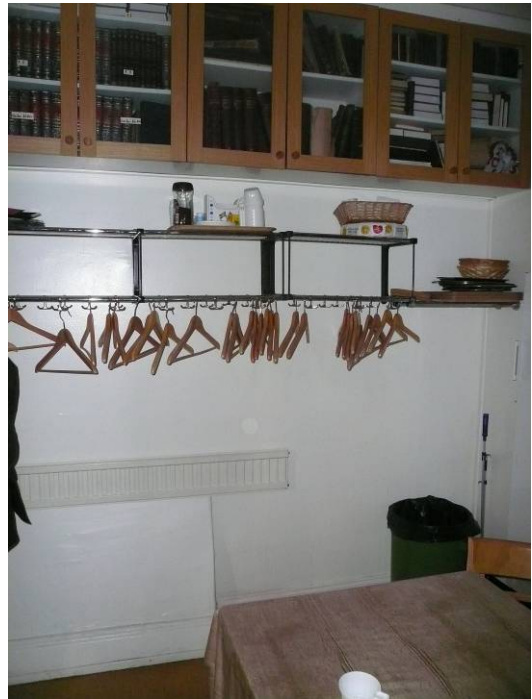
Överst. Bilden till vänster: Gårdstrapphusets vilplan, i höjd med synagogans BV. Dörröppningen planeras i muren intill trappan. Den färgade ytan visar den blivande dörrens ungerfärliga storlek och läge. Bilden till höger: Motsvarande läge innanför synagogan, där dörrgenomföringen kommer att mynna ut.

En dörröppning (om ca 100 cm, H-anpassad) skapas i murverket som utgör skiljevägg mellan trapphuset och synagogans västra utrymmen.

Nuvarande murverk är putsat, uppfört av tegel och utgör bärande vägg. Om inte en äldre öppning påträffas krävs att avlastningsbåge (motsvarande) skapas över öppningen. Påverkade ytor omputsas enligt befintliga ytor.

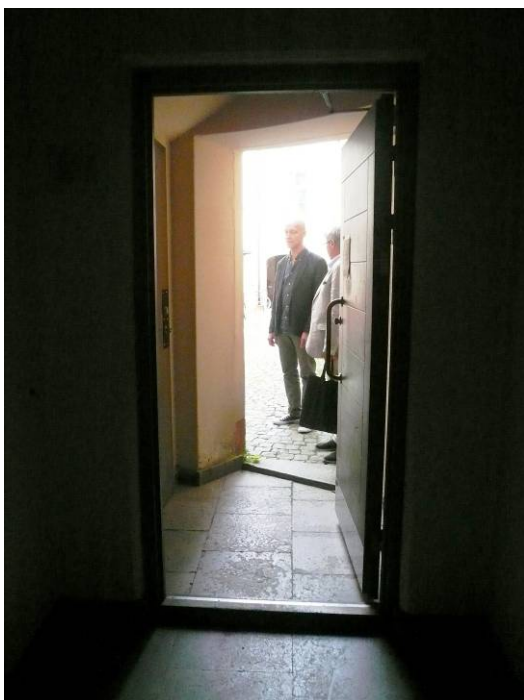
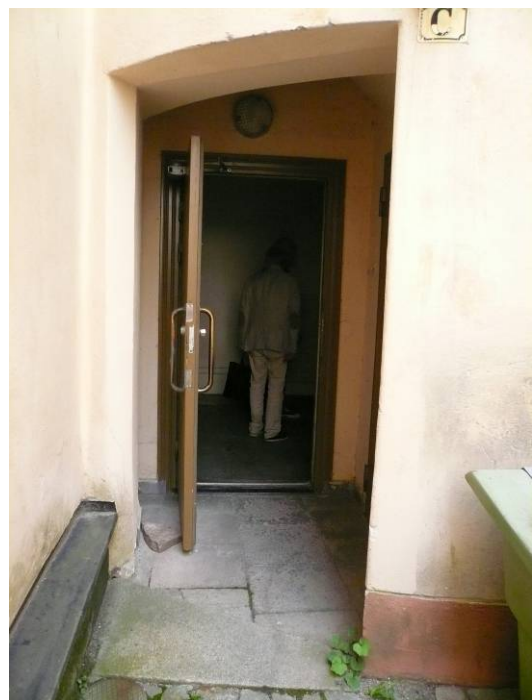
Nederst. Bilden till vänster: Trapphuset i BV, med utgången mot gården. Bilden till höger: Trapphusets ingång från gården.
