# Bro gravkor

## Sparres af Sköfdeborgs gravkor

Antikvarisk samverkan vid den utvändiga renoveringen av Bro gravkor, Bro socken, Upplands-Bro kommun, Uppland.

***Rapport: Arkindus 2010:02***

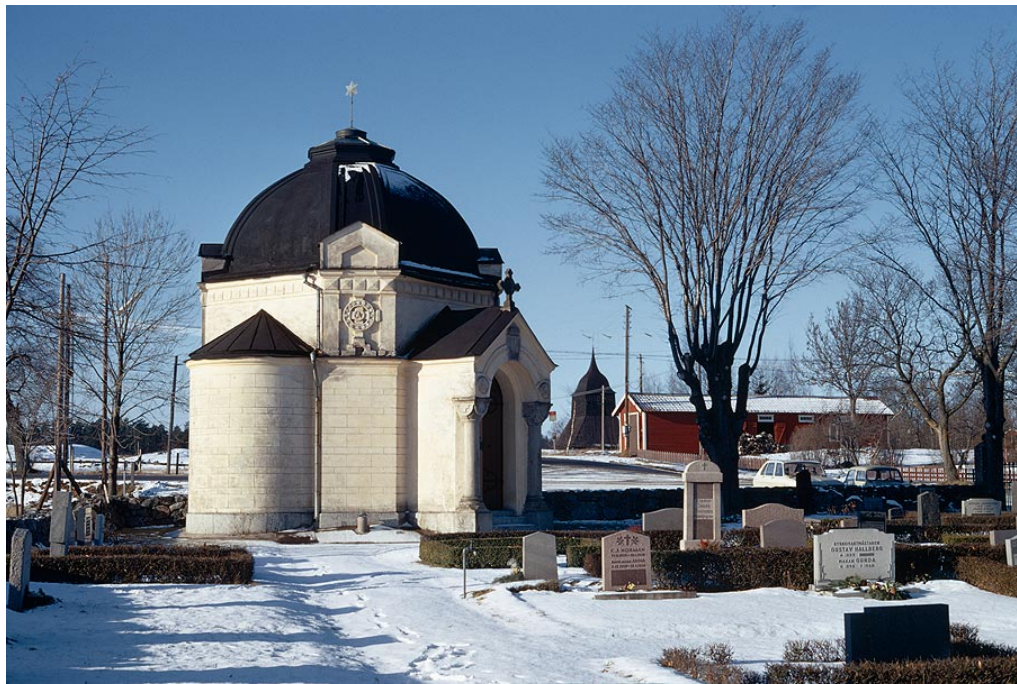
*Gravkoret på Bro kyrkogård på 1970-talet; i bakgrunden kyrkans klockstapel. Foto ATA:s arkiv*

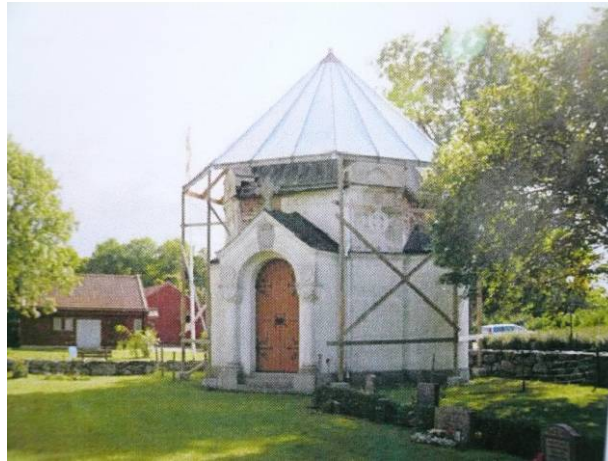
Byggnaden har utgjort ett privat begravningskor som förblev i släktens ägo fram till 2005; sista gravvårdsinnehavare var familjen Reuterskiöld. När koret övertogs av församlingen var byggnaden då kraftigt förfallen och en rivning övervägdes. I väntan på bedömning och beslut uppfördes samma år ett skyddstak över byggnaden (se bild nedan). Åtgärden räddade koret och skyddstaket avlägsnades i samband med nuvarande upprustning av byggnaden.

*Koret med skyddstaket som uppfördes 2005*

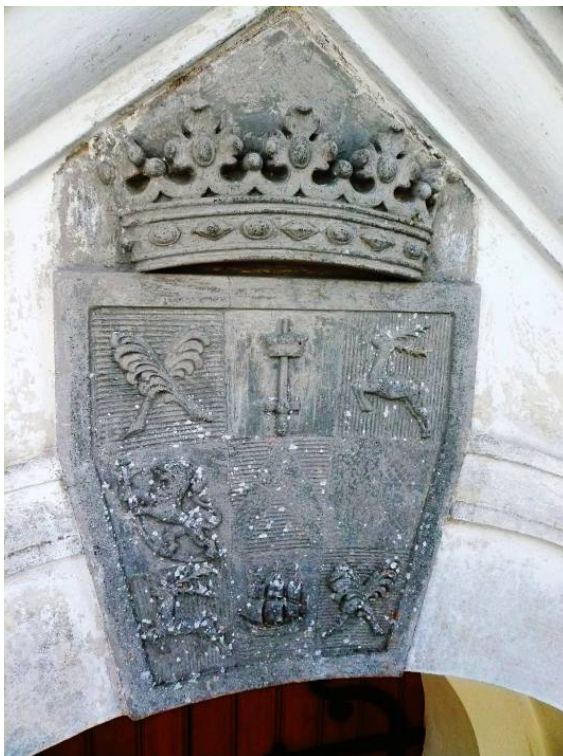
*Till vänster den Sparreska vapenskölden inlagd som nyckelsten i portalens båge.*

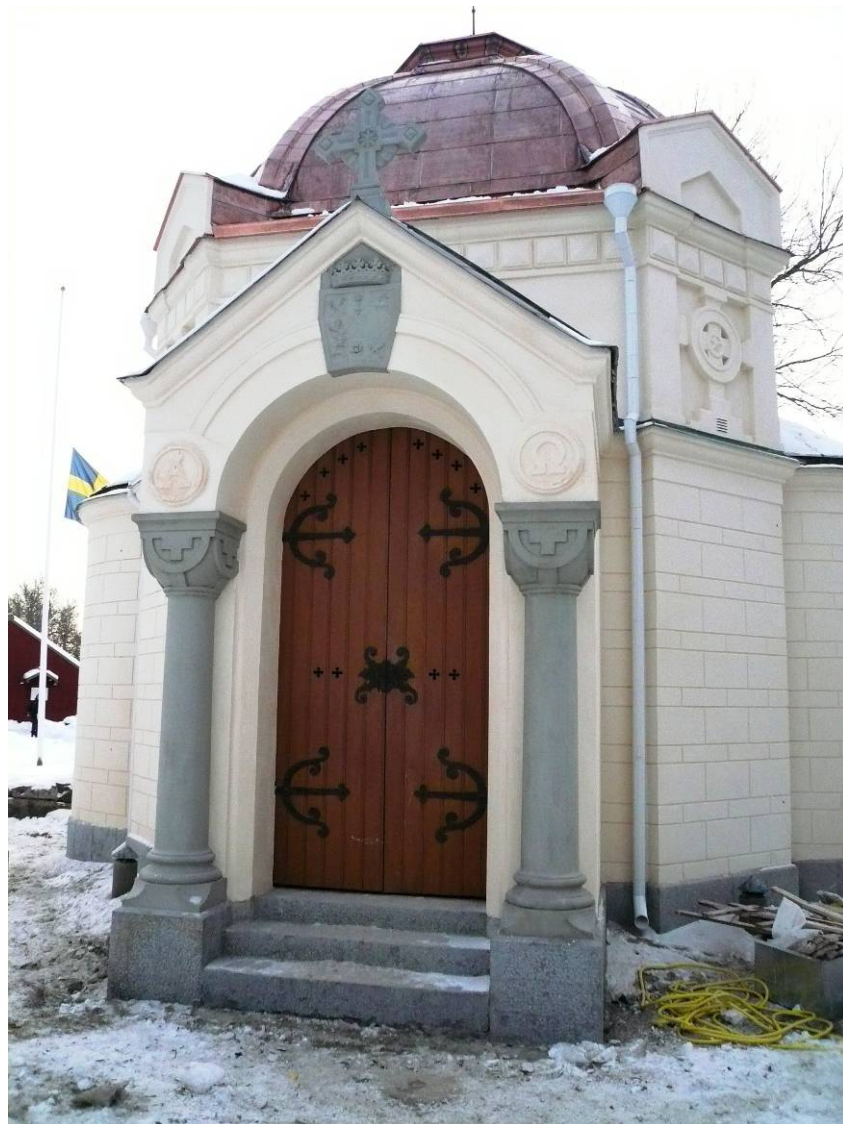
*Korets östra fasad med portal, efter restaureringen. Byggnaden är uppförd på en sockel av granit. Fasadelementen i sandstenskulör är utförda i gjuten betong. Övanför kolonnernas kapitäl syns medaljonger med det grekiska alfabetets första och sista bokstav; Alfa och Omega. Dessa symboliserar "begynnelsen" och "slutet"; det "totala". Krönlisten, under kupolen, har en putsutsmyckning med diamantspetsar; risaliternas övre fält putsutsmyckningar med kors.*

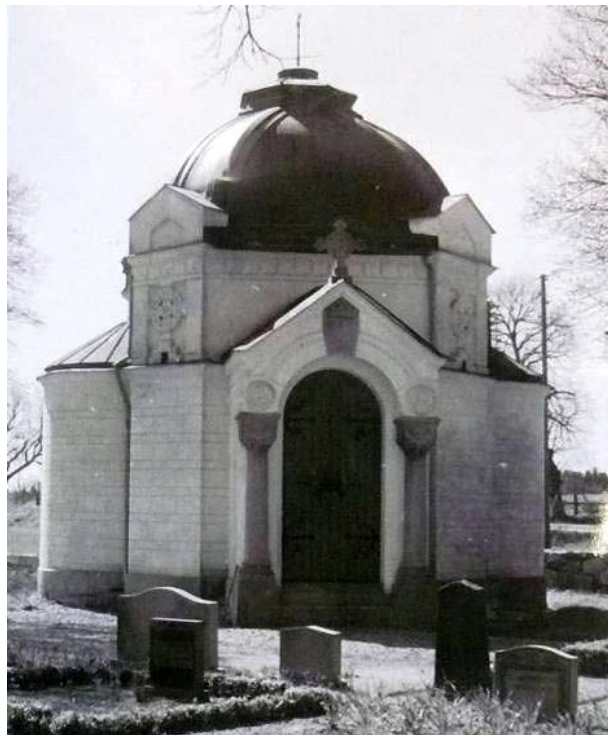
*Foto av koret år 1951. Ljus kulör på de stora väggytorna; grå sandstenskulör på detaljerna i portalen; svart färgsättning på kupol, plåttäckta ytor och stuprör. Foto ATA.*

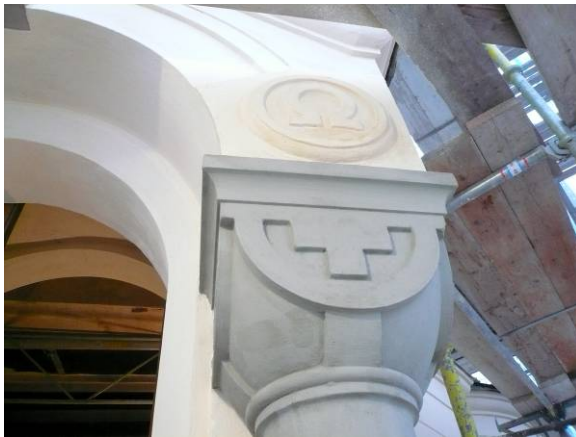
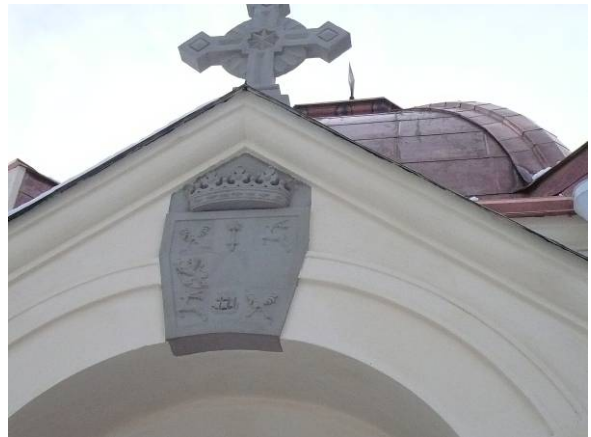
*Detaljer av portalen efter avfärgningen.*

Till den slutliga färgsättningen av byggnadens fasader valdes äggskalskulören som baskulör på de putsade ytorna och till ornamentiken i portalen valdes den gråa sandstenskulören. Avseende färgsättningen av detaljer avstod man från åtgärder.

Dessa kulörer togs fram enligt kalkfärgsystemet "Kalkfärg 90" med följande blandning:  
Sandstenskulör grå: 3000g, 30 grön umbra + 90g, 318 järnoxid.  
Äggskalskulör: 84g, 94 guldocker + 137g, 46 obränd terra + 2g, 44 bränd terra.

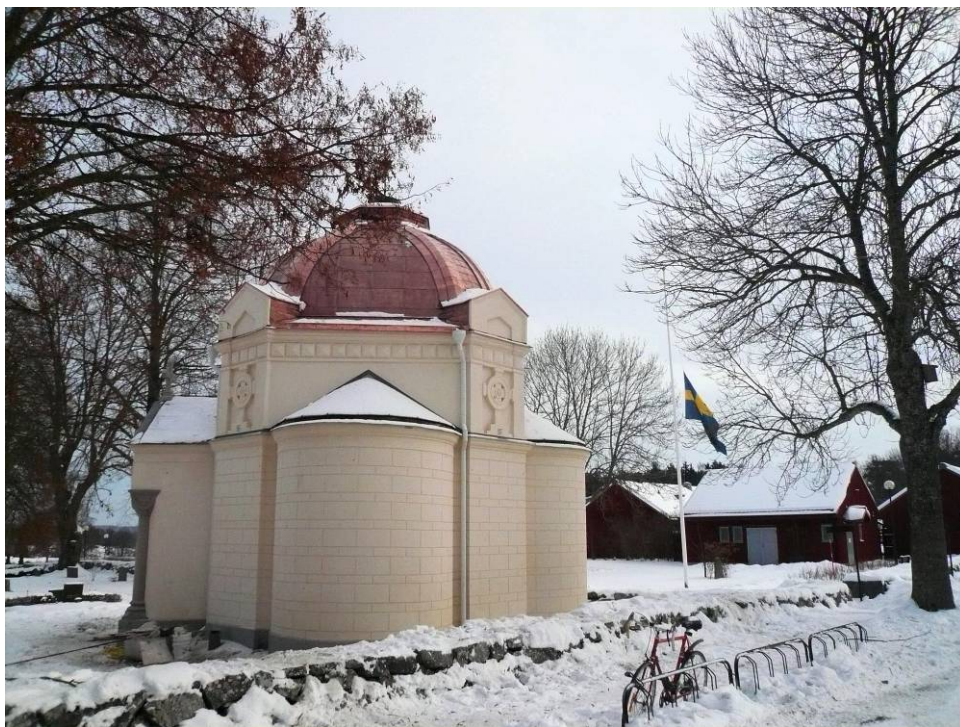
*Det restaurerade gravkoret i januari 2010. I bakgrunden kyrkans ekonomibyggnader*
