## Kvarteret Alcmene 2

Sven Vintappares gränd 3  
Gamla Stan

## Antikvarisk förundersökning

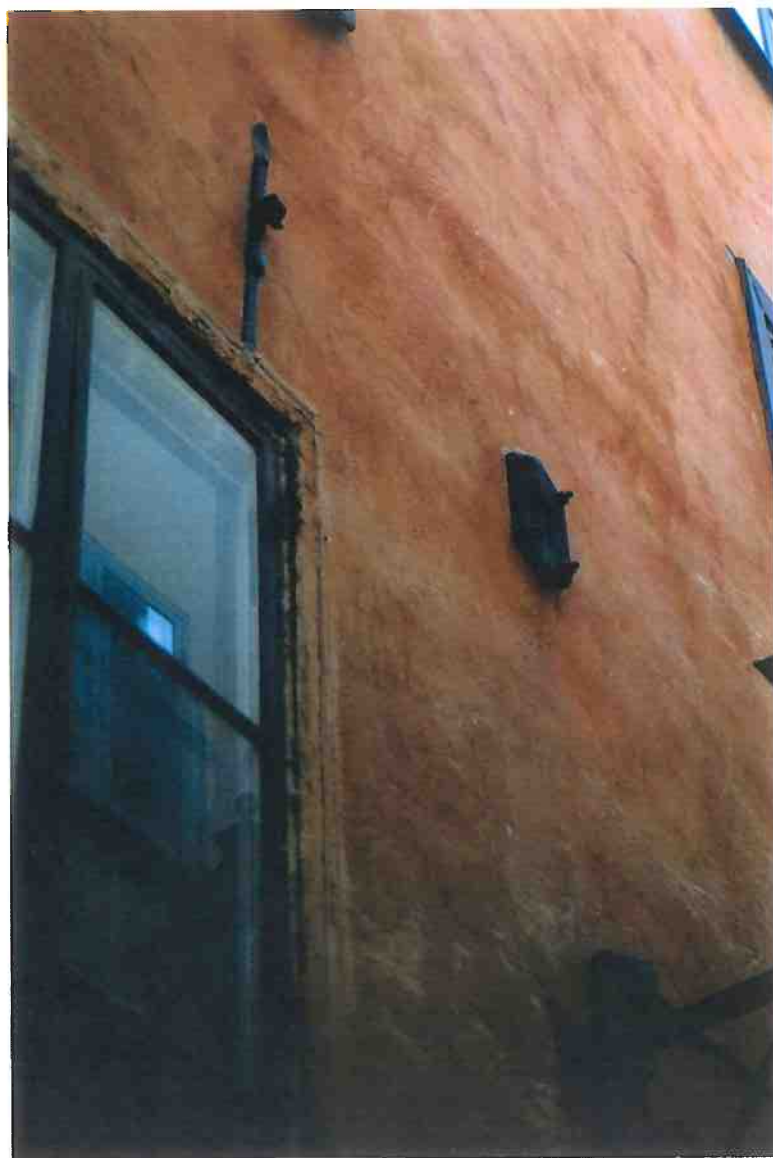
*F5/22. Detalj av fasaden mot Sven Vintapparens gränd*

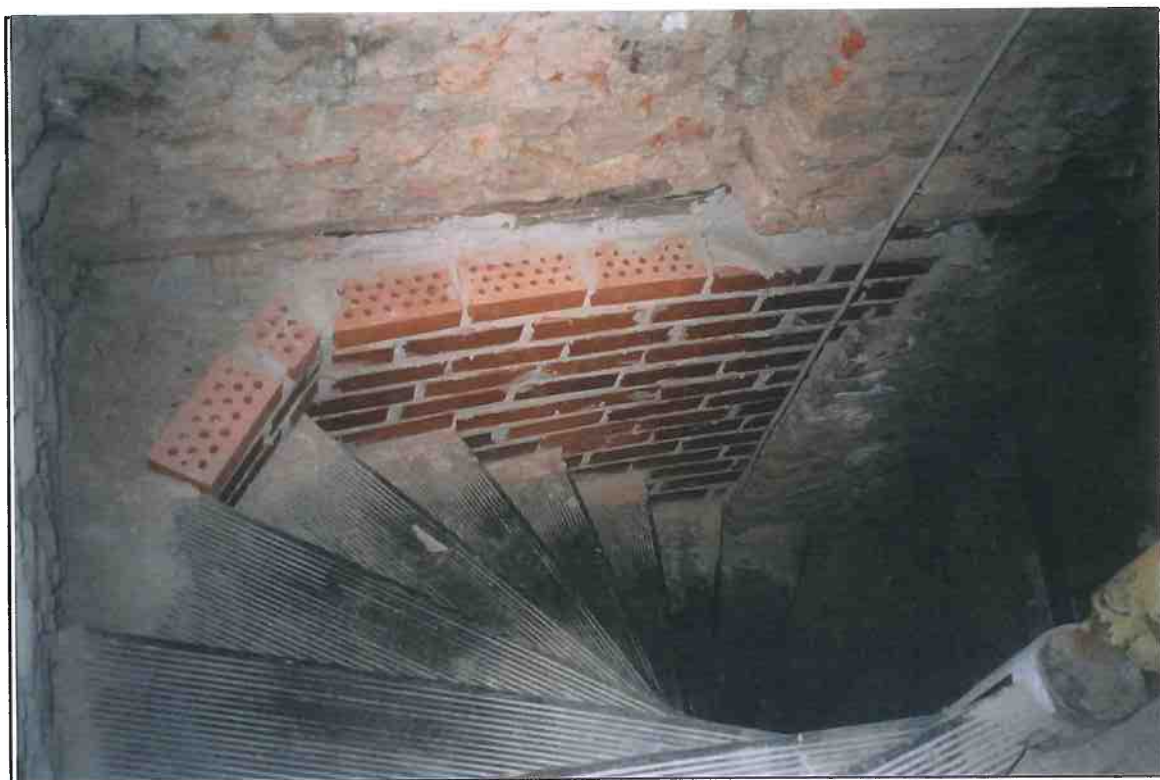
F4/1. Gjutjärnstrappan uppfördes troligen på 1880-talet. Pågående arbete i trapphuset.

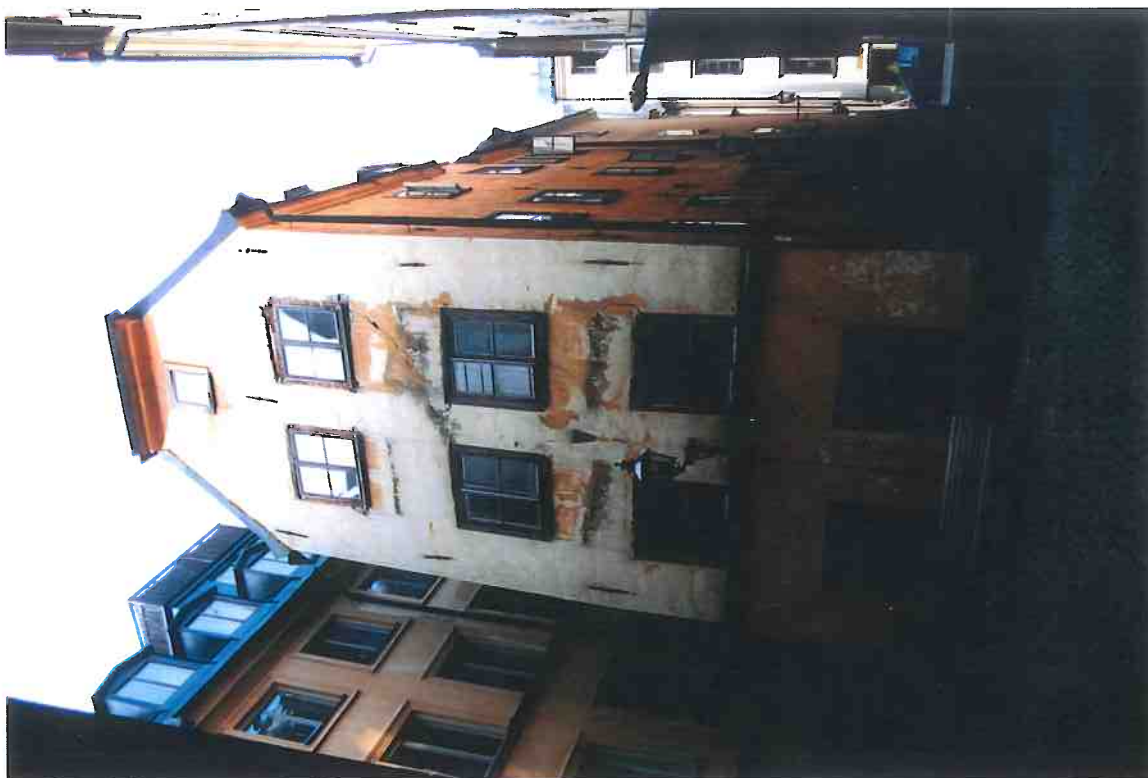
*F5/11. Detalj av husets norra gavel mot Brandplan. De enkla raka ankarsluten är från 1700-talet, den triangulära från en förstärkning under 1900-talet. Sprickbildningen avslöjar sättningar i husets västra mur. Översta våningen visar spår efter den påbörjade fönsterinsättningen, där bytet felaktigt utfördes inifrån med som följt skador i fönsteromfattningen.*

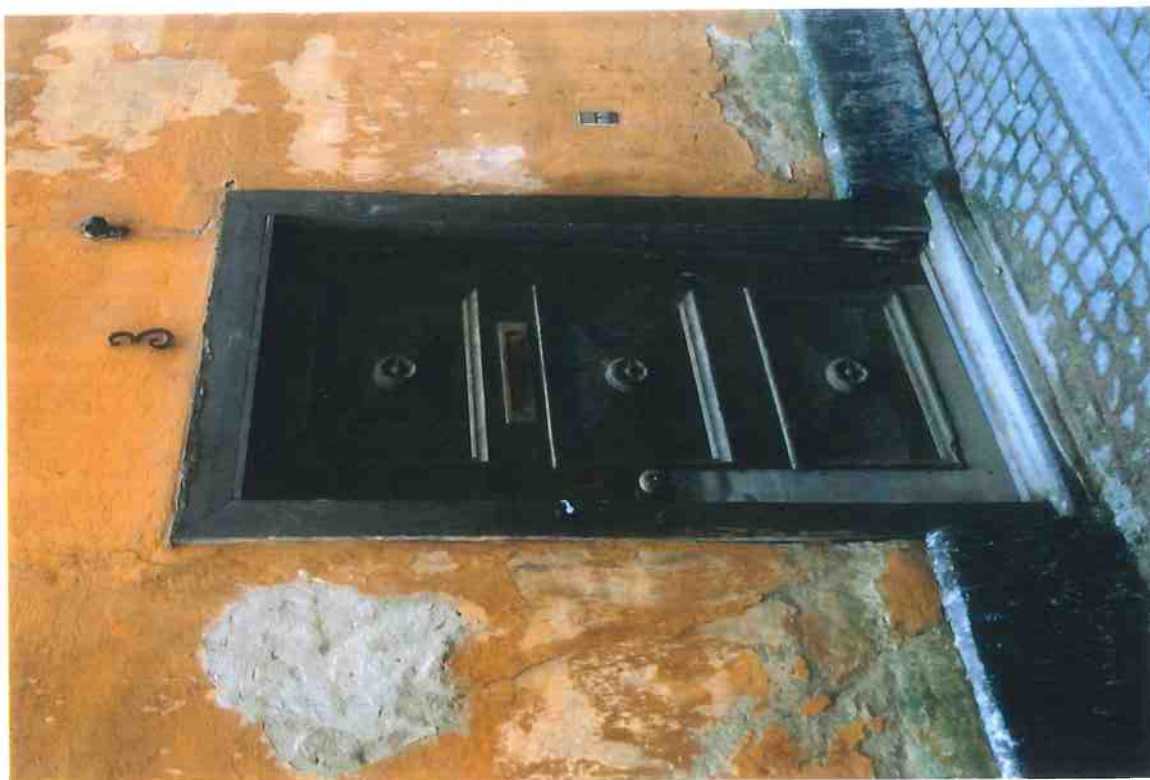
*F5/24. Affärslokalens nuvarande ytterdörr. Observera putsvittringen i murens nedre delar.*

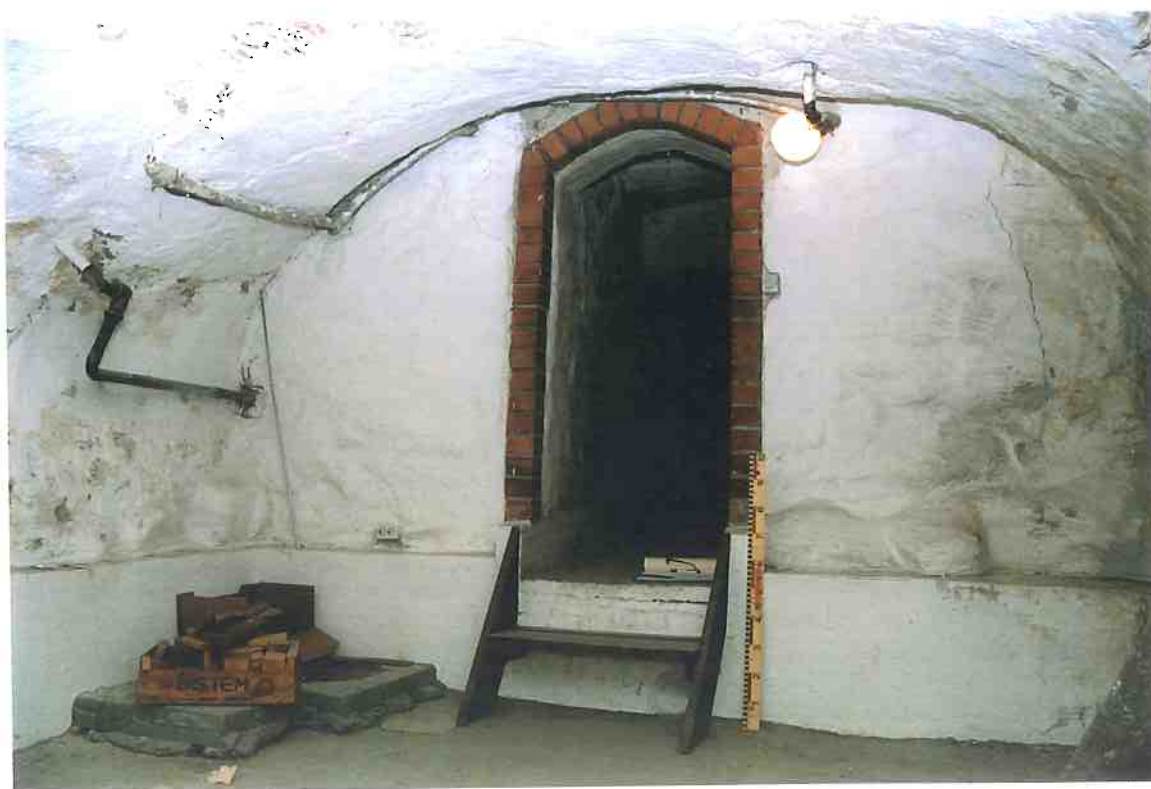
**Övrigt** (skador, inredning, mm): Sättningskador, sprickor i bl.a. väggskarv (södra väggen); spricka i dörrvalv. Vittringsskador valv (puts och tegel)

*F1/15. Rum 001 mot söder. Källaren är uppförd med grundmurar av gråsten som bär tegelvalv. Betongsargen och betonggolven tillkom på 1970-talet. Observera puts- och tegelvittringen i valvet.*

*F1/19. Rum 001 mot norr. Dörromfattningen är troligen fr. 1970-talets ombyggnad. I NV-hörnet finns en provgrop med anknytning till grundförstärkningen. Observera att golvet är ca 50 cm lägre än i de norra rummen.*

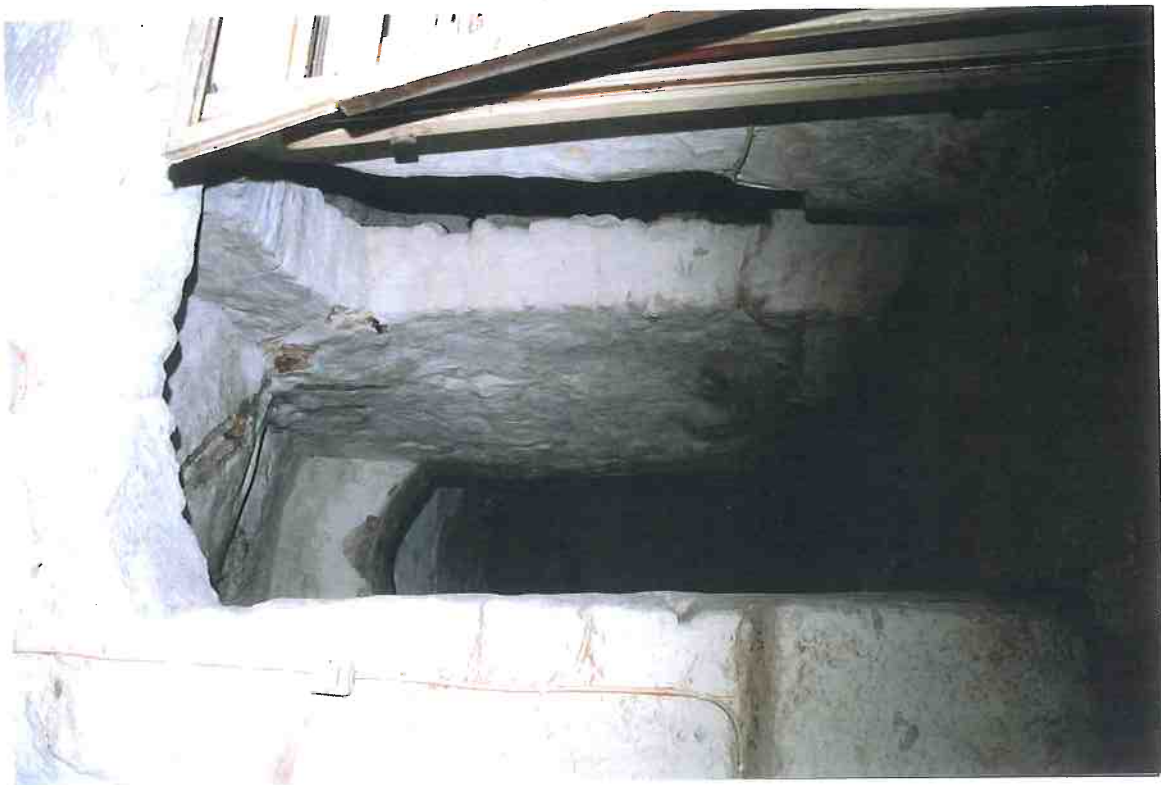
**Kakelugn, eldstad:****Tekniska installationer** (uppvärmning, el, vvs, mm.):**Övrigt** (skador, inredning, mm): Betydande sättningsskador (sprickor) i valv och i västra muren

*F1/12. Rum 002. Källartrapphus med betongtrappa (1970-tal). I östra väggen finns en fläktaggregat som är insatt i en gammal fönsterglugg.*

*F1/20. Rum 003. Källargången mellan trapphus och övriga rummen.*

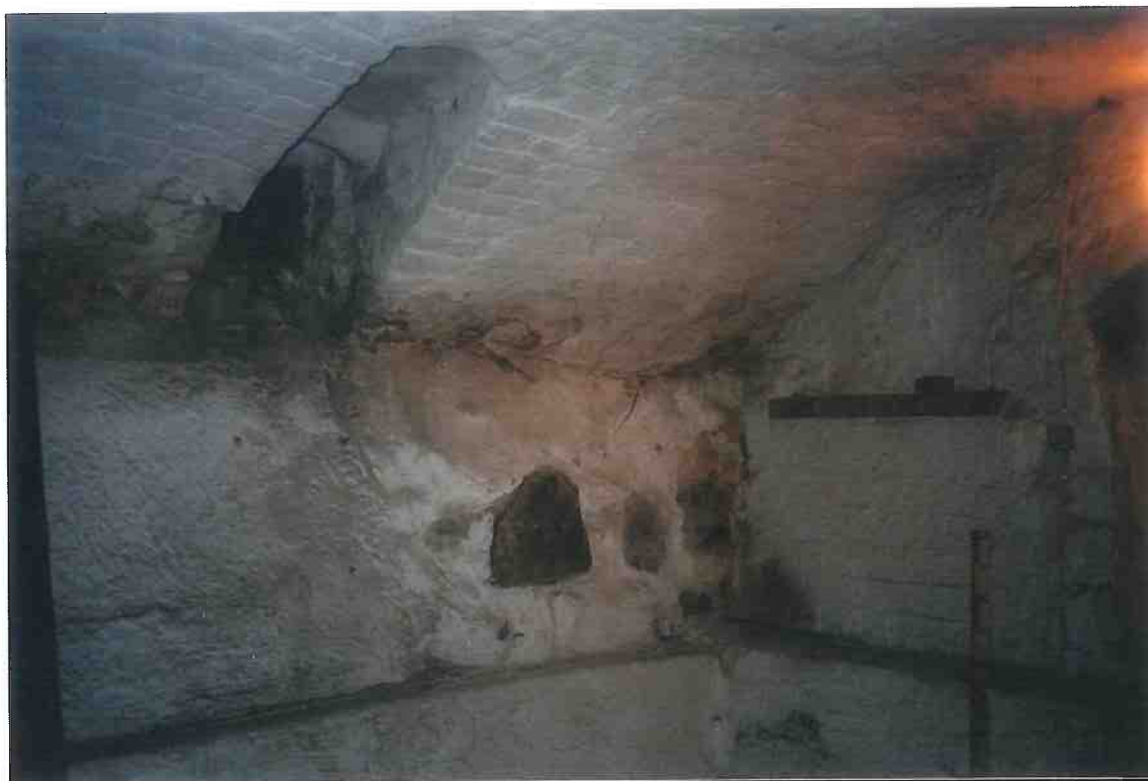
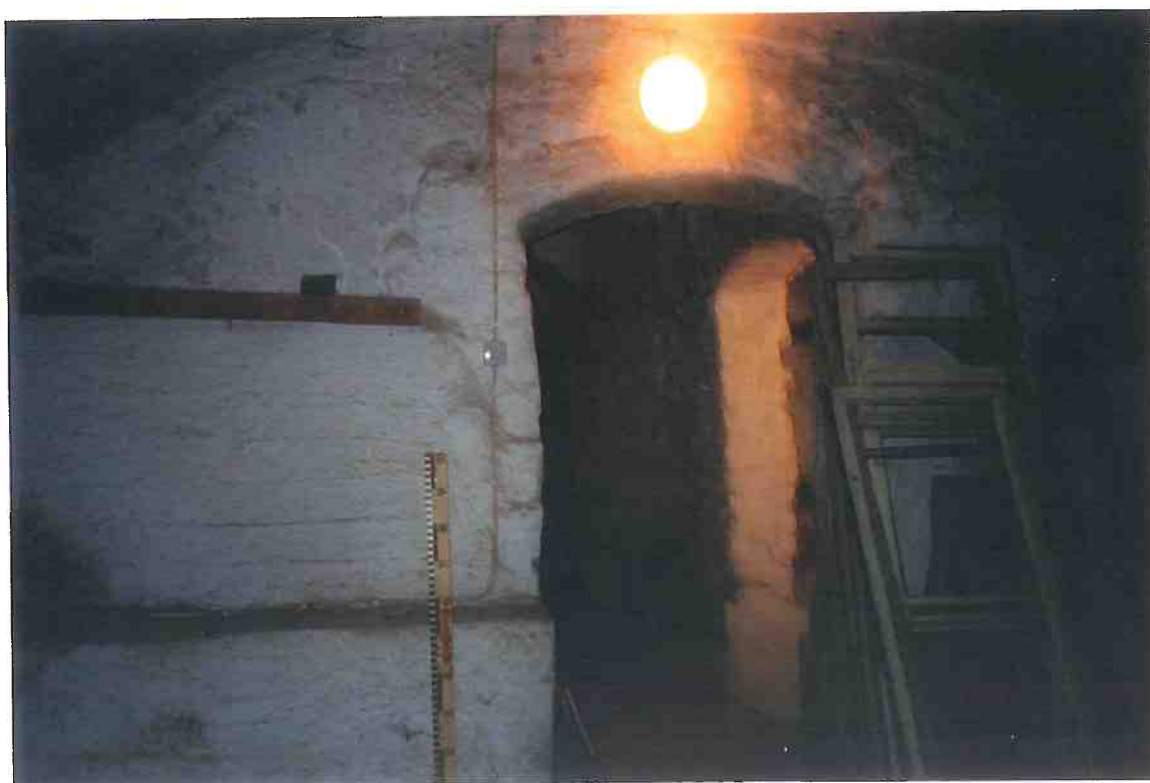
**Kakelugn, eldstad:****Tekniska installationer** (uppvärmning, el, vvs, mm.): Elledningar**Övrigt** (skador, inredning, mm): Mindre sättningsskador (sprickor) i SO-hörnet

*F2/3; F2/1. Rum 005 fr. N. Konstruktionen är genomgående i hela källaren; grundmur av murade gråstenar och tegelvalv. Betonggolv och betongsarg är tillägg från 1970-talet. I rummets östra mur finns som i övriga rummen en öppning i form av källarlugg.*

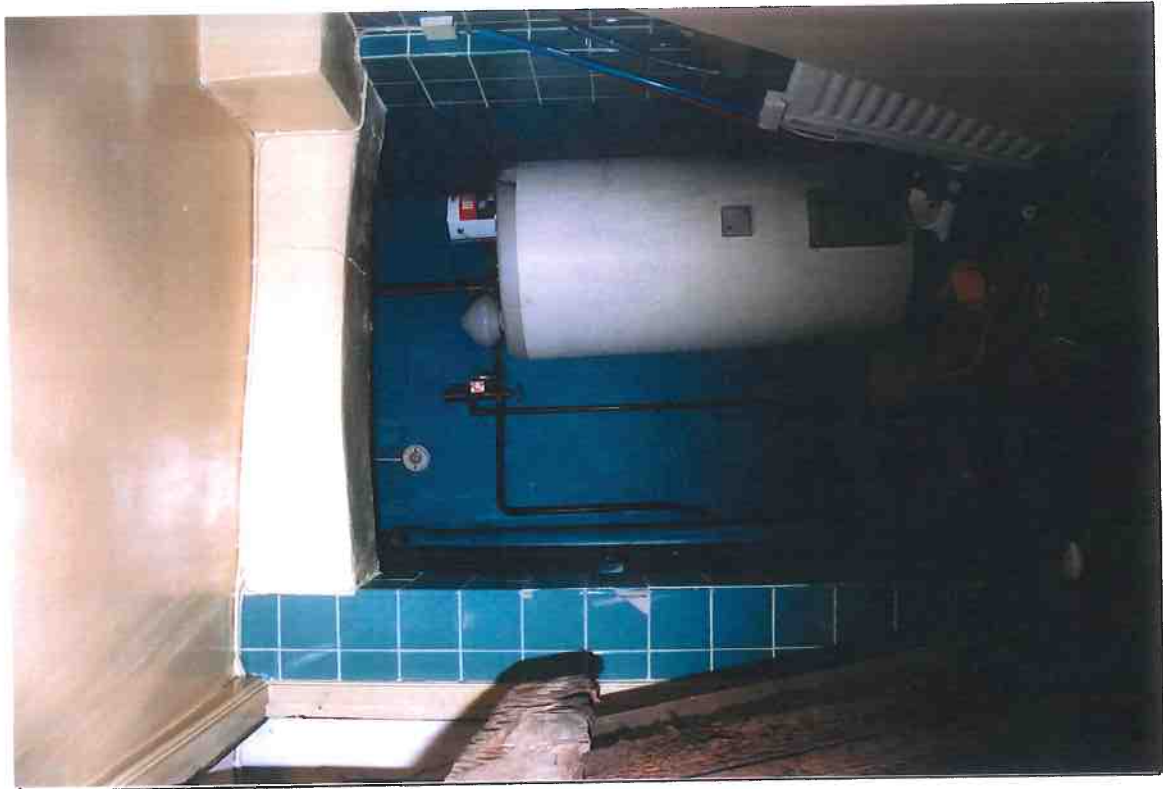
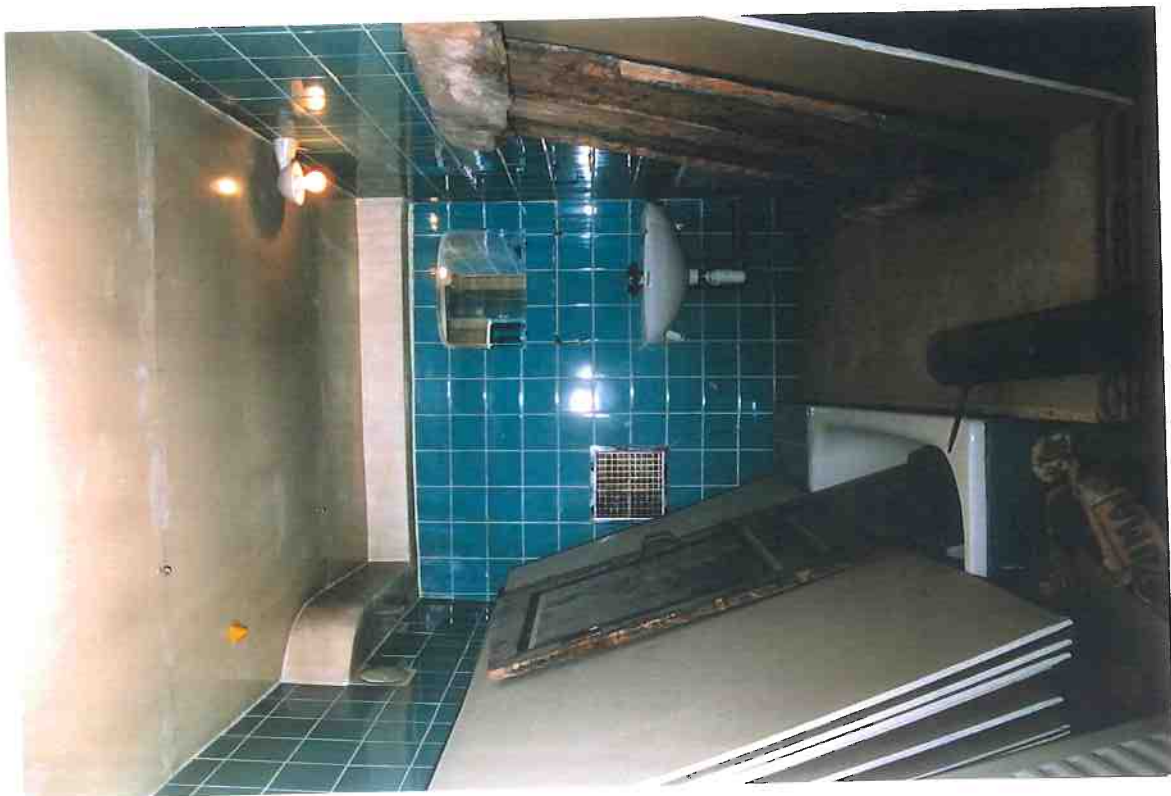
Sprickbildningar har tillkommit sedan ombyggnaden på 1970-talet. Sättningsskador, sprickor i väggar i S, O, N.  
Kraftiga spår av sättningar i N-hörnet

*F1/5-6. Rum 102. Rummet skapades genom 1970-talets ombyggnad och inreddes då till badrum och central för varmt vatten. Dörren uppställd i badkaret på bilden är en 1700-tals dörr tillfälligt nedtagen från annan plats.*

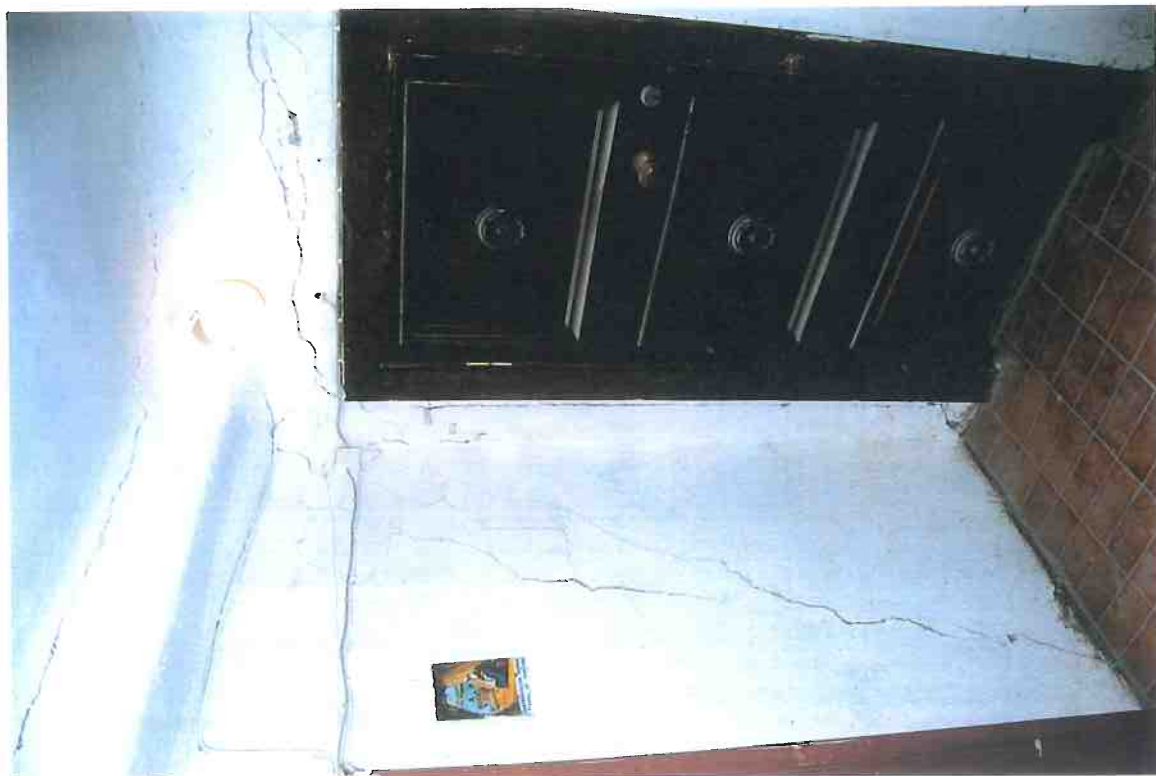
*F1/7, F1/9. Rum 103. Entrédörren till fastigheten och dörren (DD 103/V-S) mot rum 101 är stildörrar som insattes troligen i samband med upprustningen på 1970-talet. Trapphusets tak är täckt med gips eller puts på vassbädd. I väggarna syns sprickbildningen orsakad av husets sättning.*

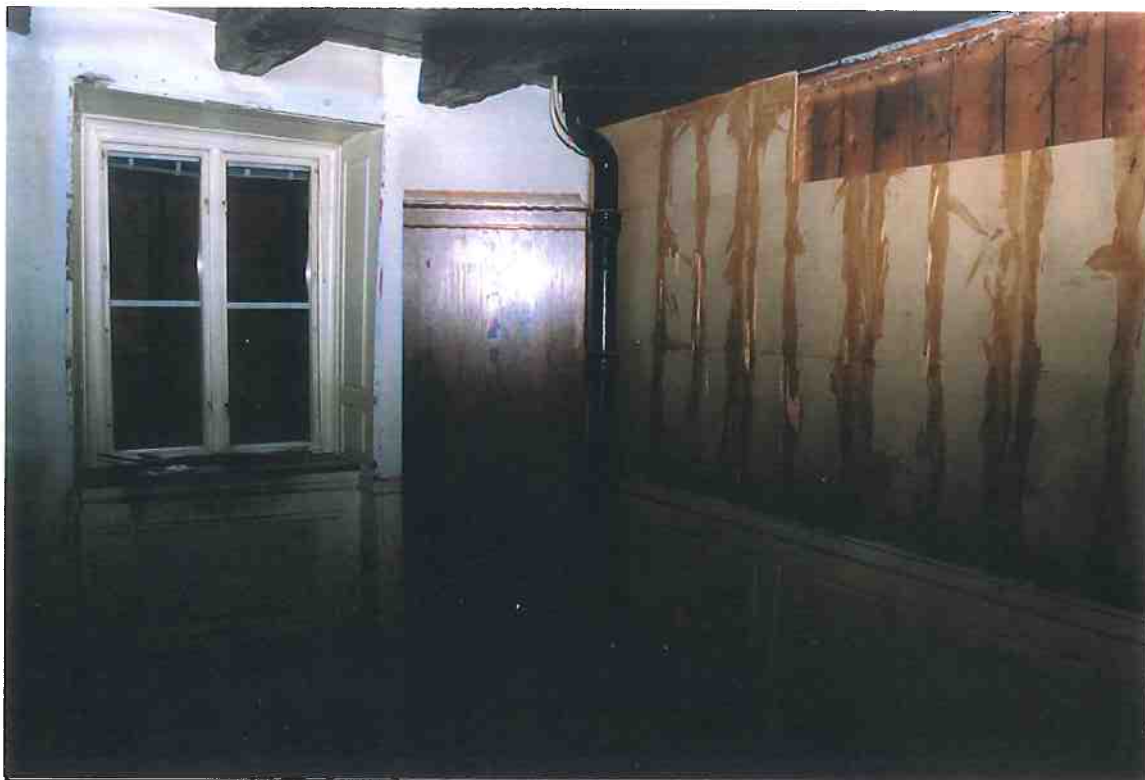
Sprickbildningar i N och V väggar.

F3/9. Rum 201. I rummets SO-hörn finns slangenombrott av avlopps- och vatteninstallationer från 1970-talet. Rummet har bröst- och smygpanel från troligen 1800-talets första hälft. Södra väggen (till höger på bilden) är övertäckt med en äldre plankvägg som i sin tur övertäcktes med spånplattor på 1970-talet. Bakom den gamla plankväggen finns rester av gammal taklist och olika äldre väggtapeter.

Undersökning av väggen bakom plankvägg kan avslöja detaljer om äldre takpanel, väggtapeter m.m.

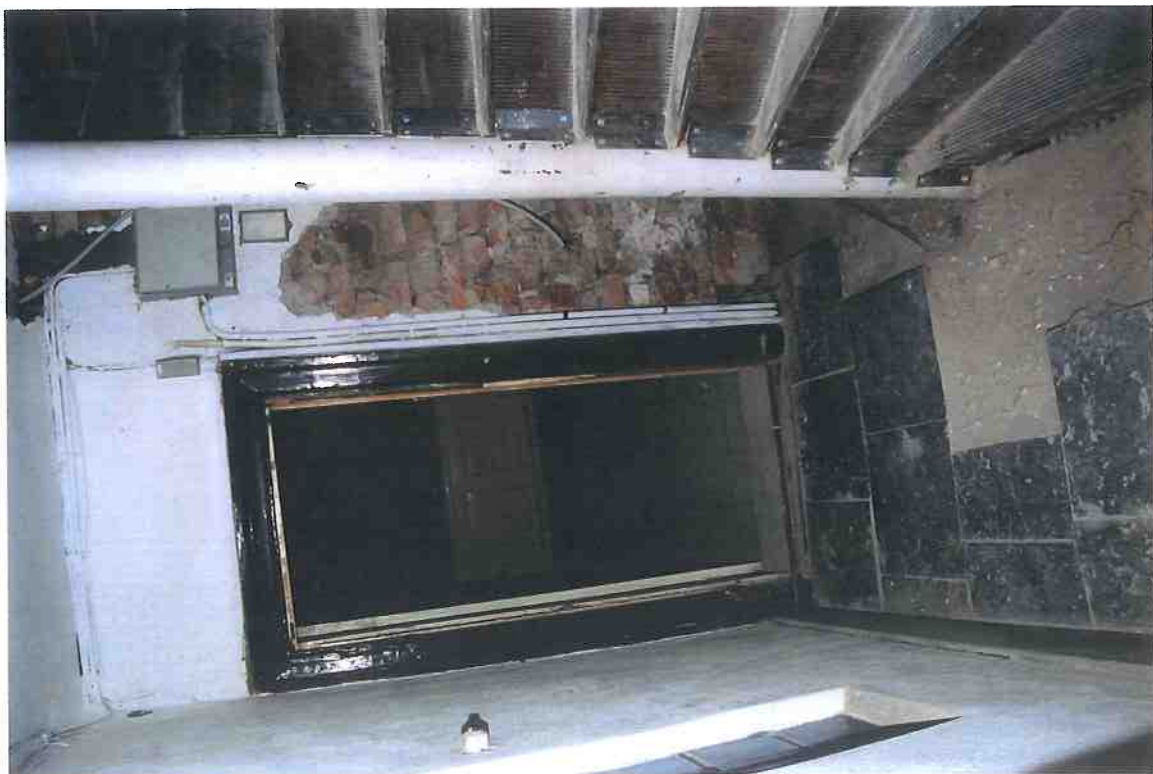
*F3/13-14. Trapphus. Detaljer av trapphuset mellan plan II och plan III. Putsen är nedknackad och omputsningen påbörjad med hydrauliskt bruk upp till ledstången. I norra tvärmuren kan man tyda avlastningsbågen från en äldre öppning. Trapphusfönstret är i liv med övriga fönsteröppningar på plan II.*

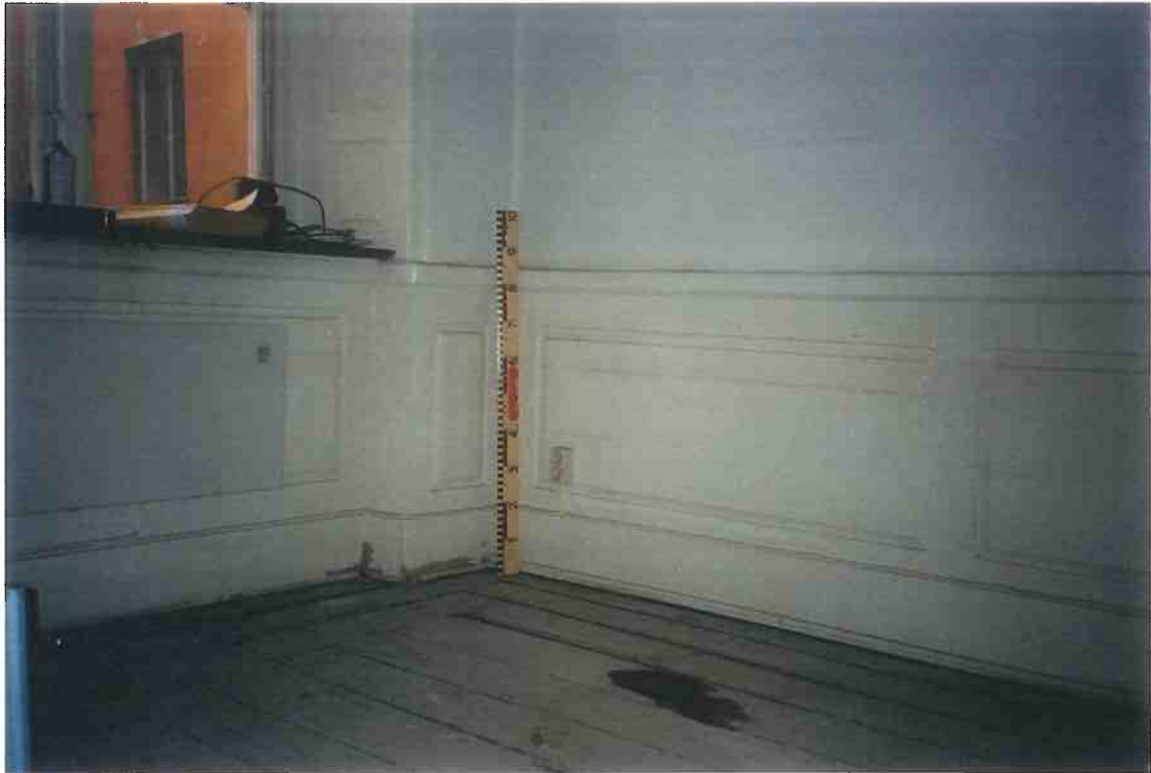
*F2/10. Rum 204. Detalj av bröstpanel, fönsternisch och brädgolv i rummets NO-hörn. Golvet har frisbräddor i två led. Panelen är troligen från 1800-talets första hälft. Väggytorna är övertäckta med glasfiberväv.*

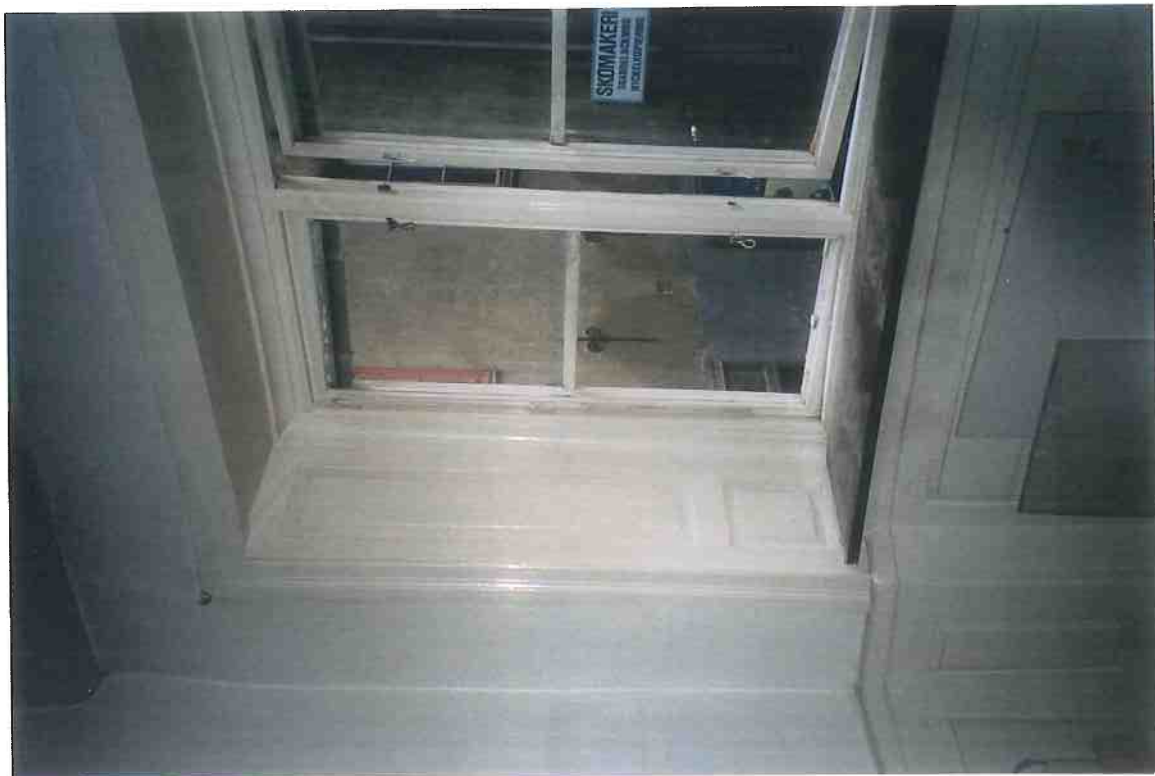
*F2/14. Rum 204. Detalj av fönsternisch och smygpanel i norra gaveln (F204/N-2). Nuvarande fönster är insatta på 1970-talet liksom fönsterbänkarna av röd marmor.*

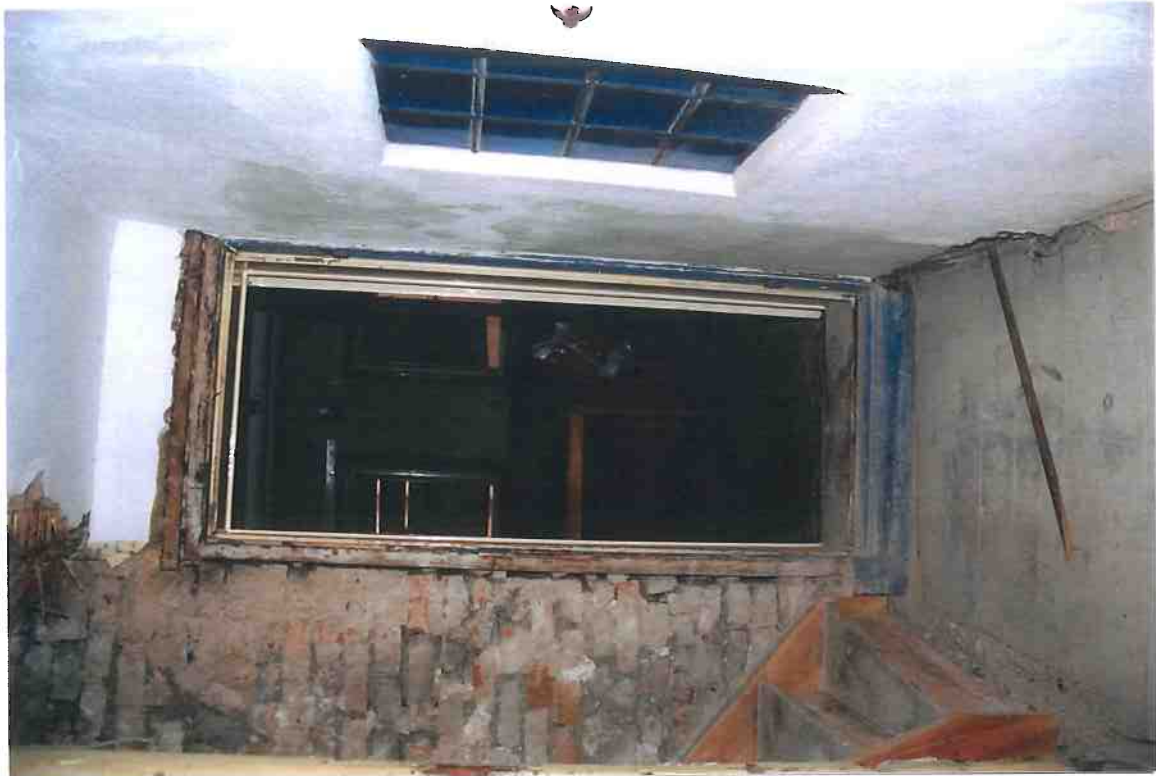
**Övrigt** (skador, inredning, mm) : Sättningsskador mellan västra yttermuren och södra tvärgående muren, sammanfogning bruten.

*F3/19, F3/24. Rum 303. I höjd med plan III övergår gjutjärnstrappan (tidigare stentrappa) till trätrappa. Norra och södra dörrarna är från olika perioder och har därför olika höjder. I trapphusets östra vägg, mot nuvarande kök, finns resterna efter en forna dörröppning som på 1970-talet gjordes om till innerfönster med murat kepplerglas.*

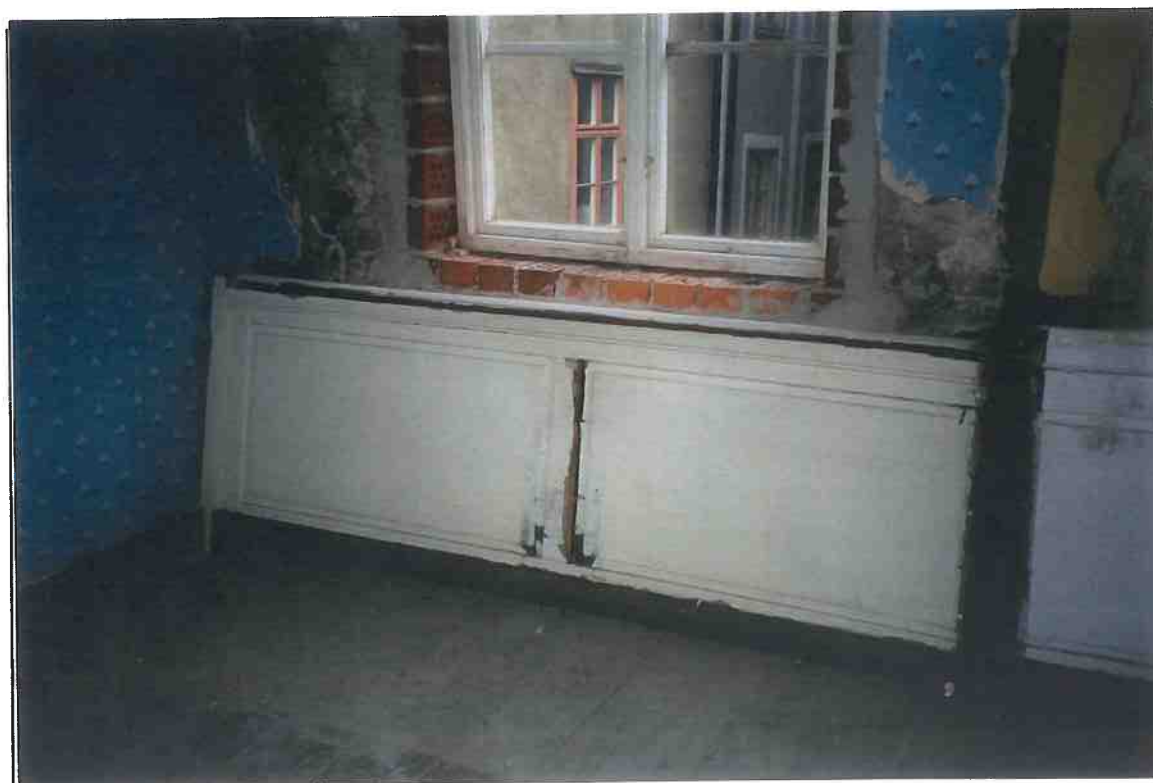
*F6/3. Norra väggen i husets gavel. Nyinsatta fönster och nedmonterad bröstpanel.*
