# SÖDERFORS BRUK

”LILLA ANKARSMEDJAN”

**Dokumentation - Restaurering - Ombyggnad**

1992 - Jean-Paul Darphin

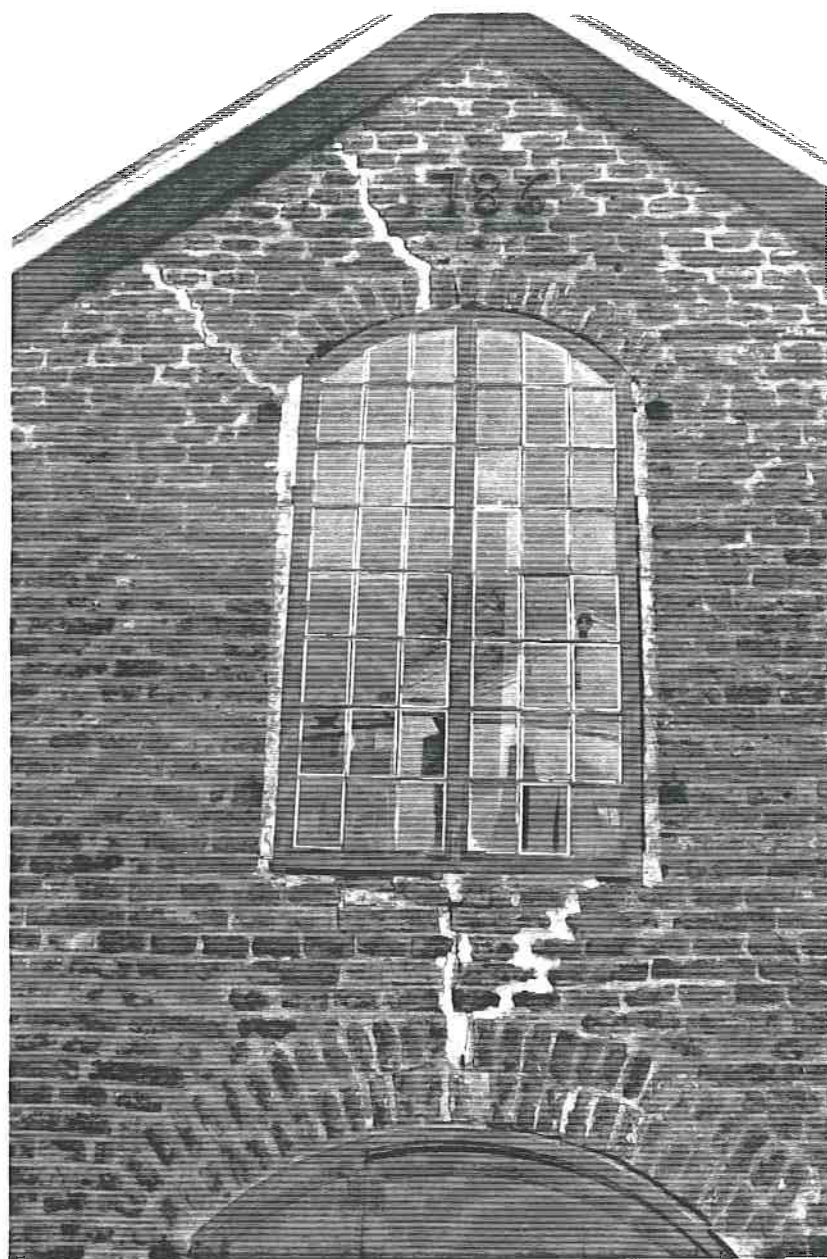
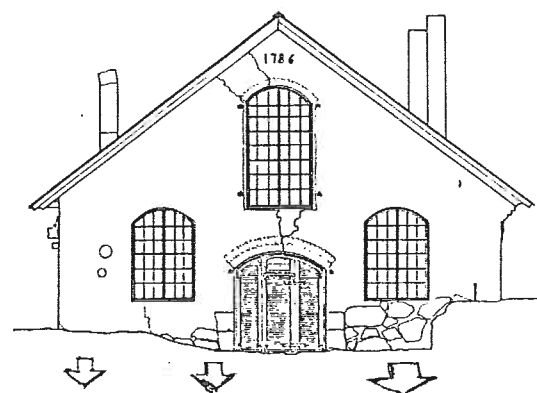
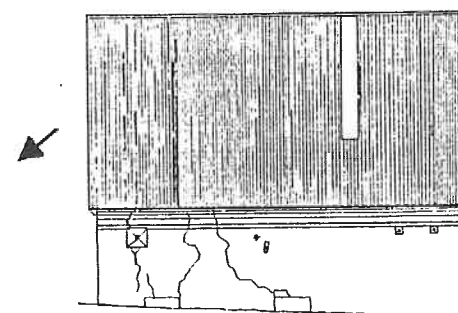
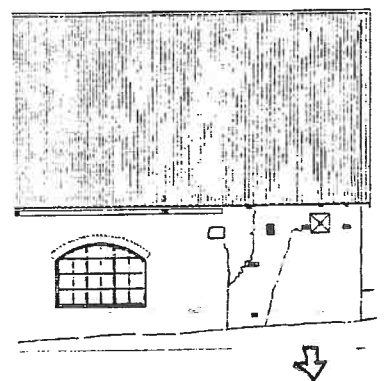
Grunden har drabbats av sättningsskador som fått verkan på de övre murverken i norra gaveln. Troligen ligger sättningssytan längs den yttre sidan av gavelns grund och huvudsättningen i nordvästra hörnet medförande att den tjocka muren (1 m) tippar utåt. De största sprickbildningarna har tillkommit i höjd med murens inre hörn mot långsidorna med viss spridning därefter. Sättningen har även orsakat mindre allvarliga sprickor genom gavelns mittaxel med dörr- och fönsteröppningar.

Det kan inte bedömas om sättningen avstannat. Relativ unga lagningar av vissa sprickor med fogbruk visar nya sprickbildningar vilket tyder på fortsatt verkan i murverken.

Det är oklart vad som orsakat sättningsskadan. Möjligtvis kan en förändring i grundvattennivån som en följd av vattendragets igenfyllning vara orsaken, alternativt kan det pågå vatteninfiltration under marken som minerar grunden.

Det bör undersökas genom uppsättning av vittne eller genom lagning av sprickorna med kalkbruk om sättningen avstannat. Om sättningen fortsätter kan det blir nödvändigt med grundförstärkning av gavelmuren under sulan. Alternativt kan dragband förankrade i sidomurarna och med ankarjärn i gavelns hörn uppsättas.

En närmare undersökning av sättningsskadorna och lämpliga åtgärder är nödvändig.

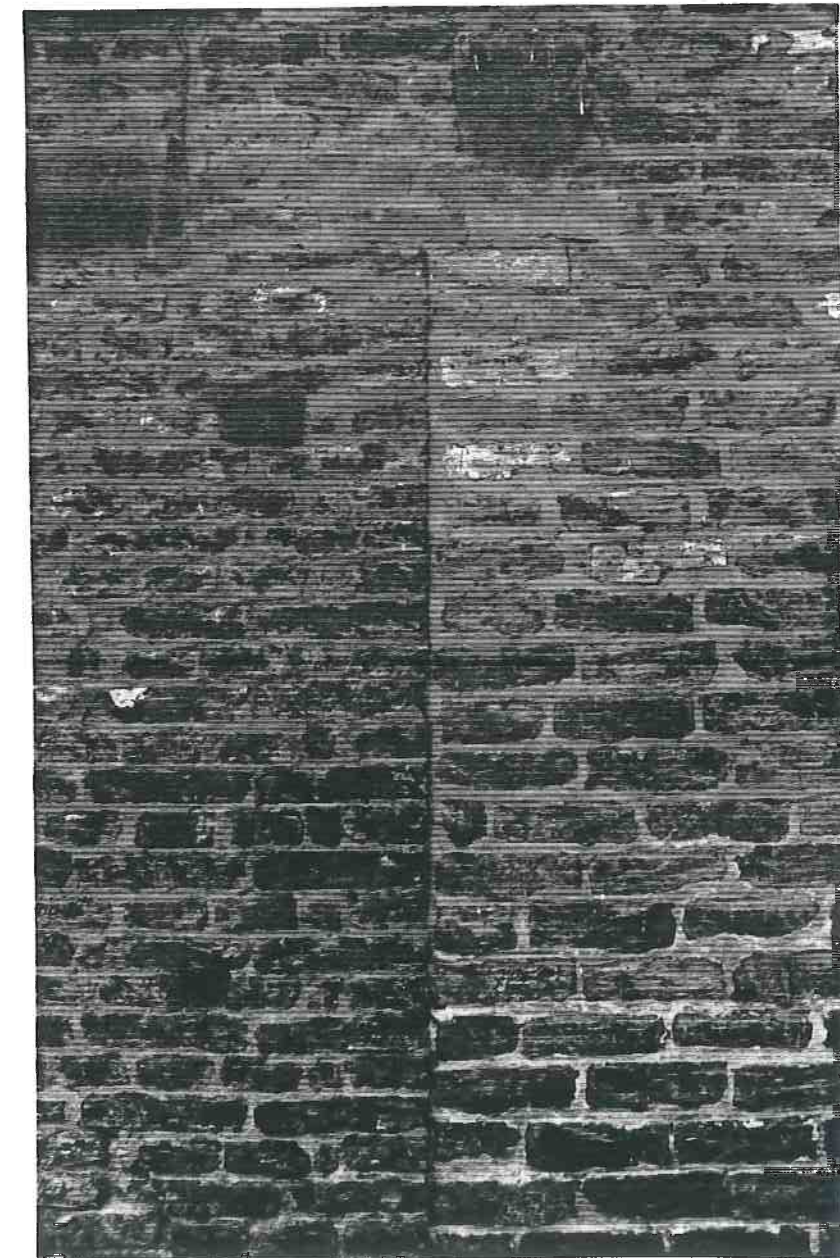
Stommen har blivit förstärkt med dragband förankrade i fasaderna. I efterhand har en större förstärkning, orsakad av sättningsskadan vid norra gaveln, genomförts med dragband och stora ankarplattor i höjd med norra gaveln inre hörn.

Murarna visar sprickbildningar orsakade av sättningsskador i grunden (se grunden).

En del sprickor och murfogar har tidigare blivit ifyllda med cementbruk. Dessa olämpliga lagningar måste avlägsnas. Fyllning av sprickorna med kalkbruk.

Genomgång av murfogar utvändigt som invändigt. Lagning av murfogningen med kalkbruk där nödvändigt.

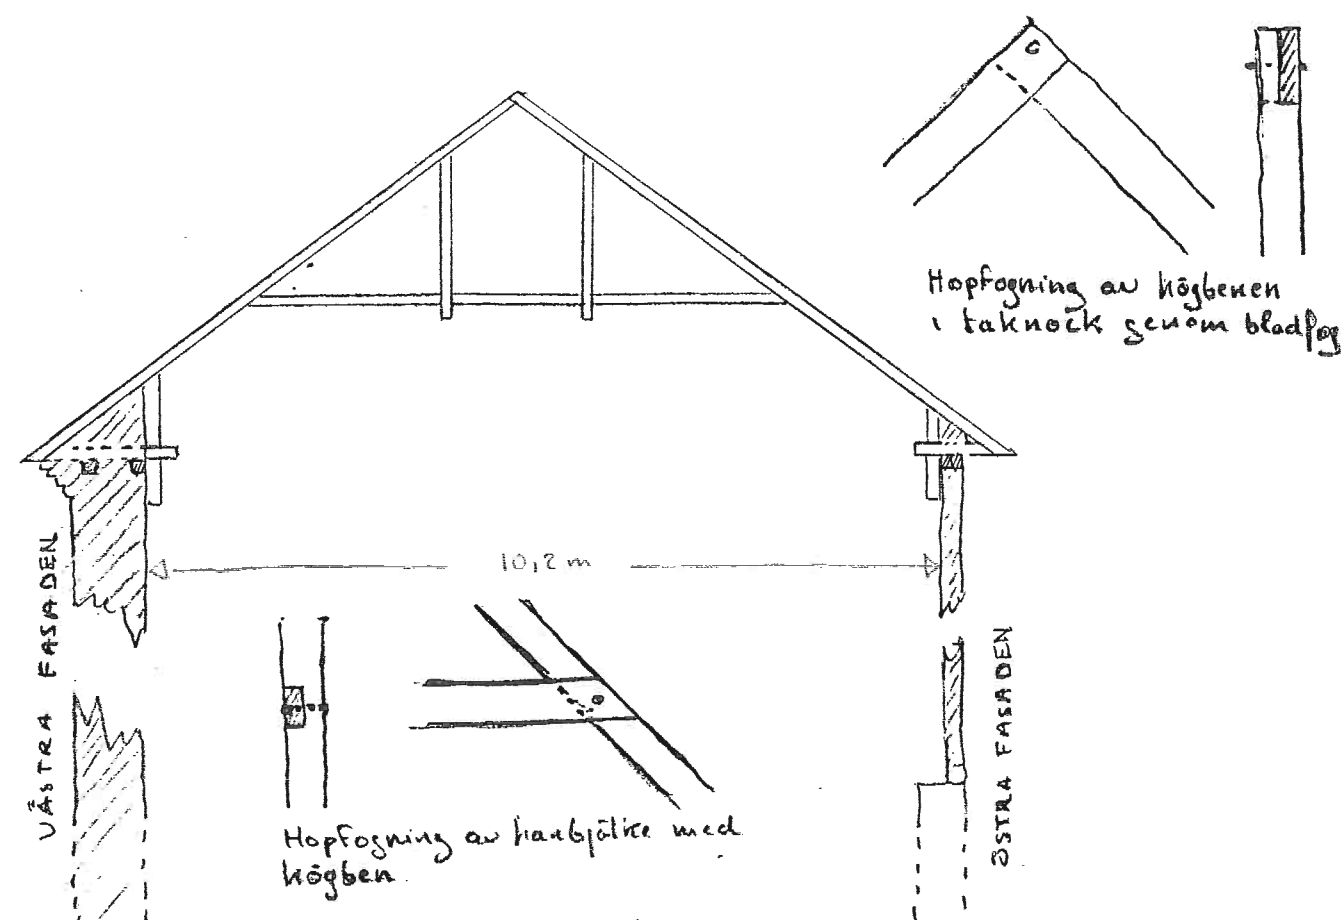
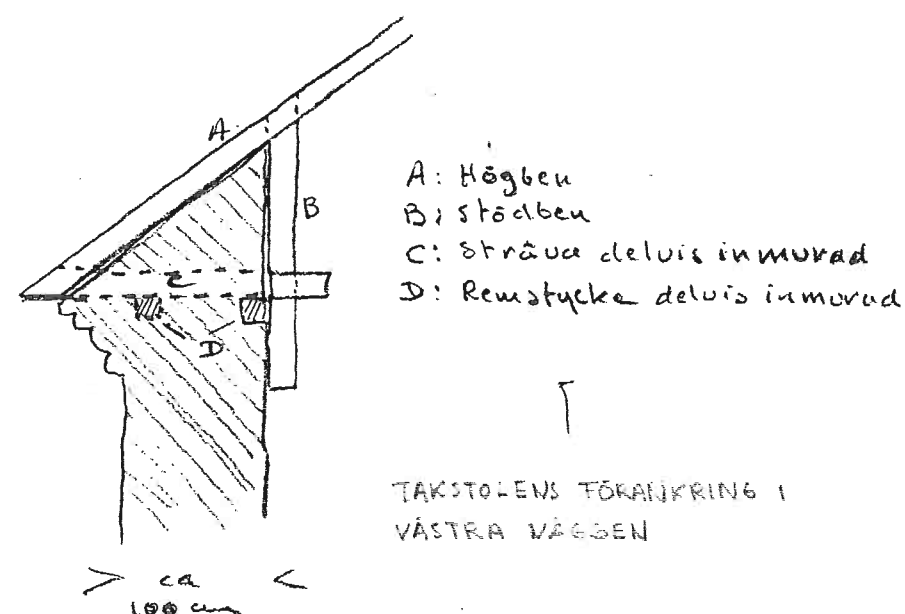
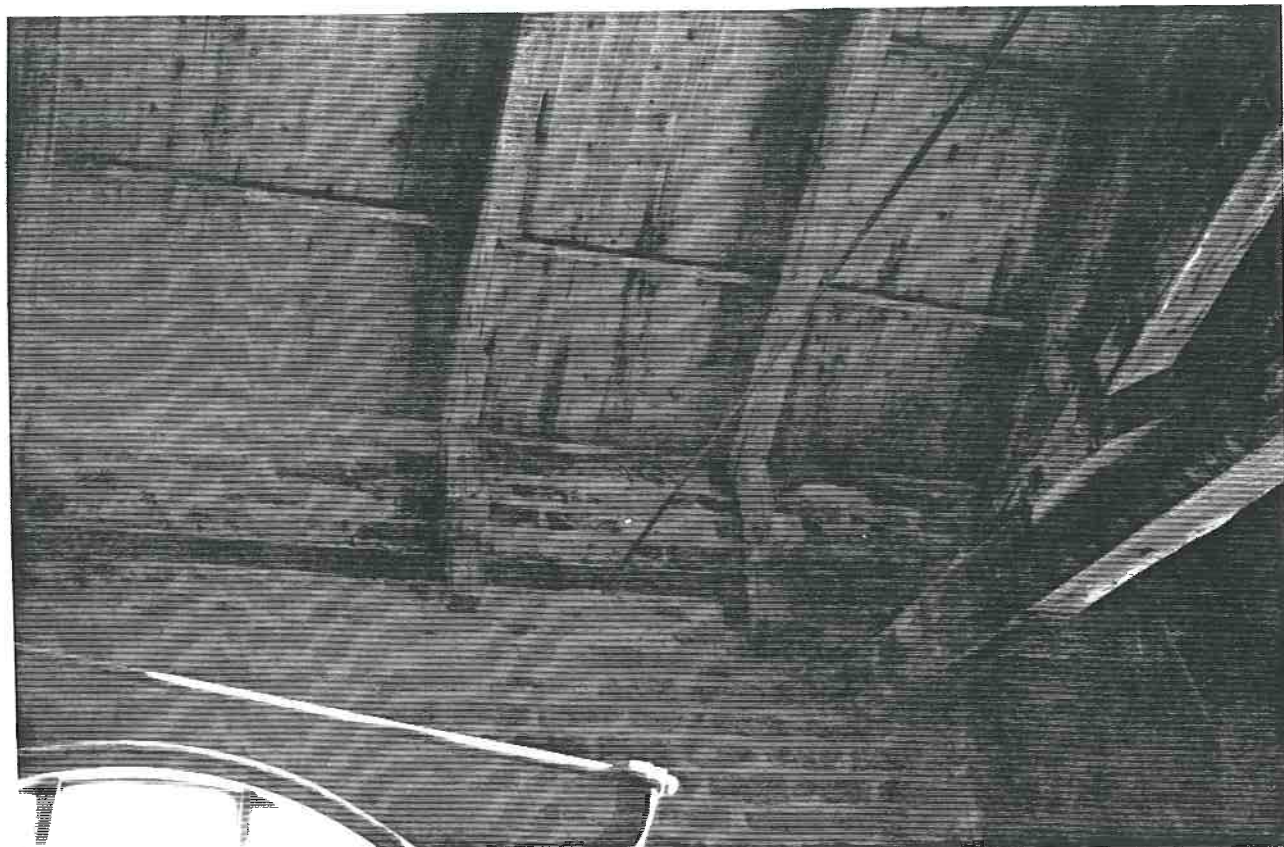
Smedjans takkonstruktion. I mitten, nedanför taklaget, en av de tre fasta traverserna som utgjorde bärkonstruktionen till lyftapparaturen.

Taklaget har inga synliga skador. På grund av norra gavelns sättning har dock en viss sidoförskjutning av de norra stödbenen skett.

Fästpunkterna i konstruktionen skall kontrolleras. Taklaget skall befrias från plankor, bjälkar, brädor och dylikt som inte hör till konstruktionen.

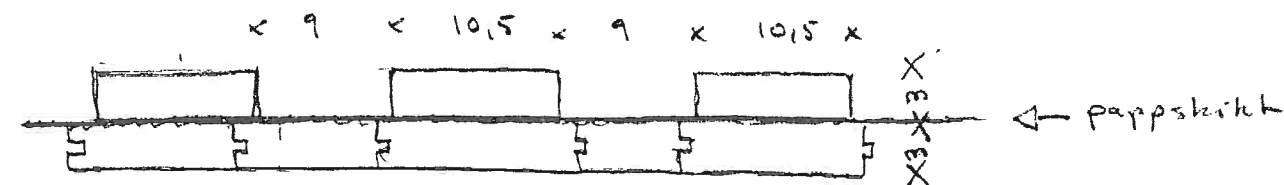
KONSTRUKTION AV BRÄDTAKET

Skadorna är begränsade till enstaka brädor från övre skiktet. I övrigt behöver papplagret förnyas. Vissa problem kan finnas vid skorstenarnas plåtanslutningar där tätheten bör kontrolleras.

Det bedöms som nödvändigt att byta papplagret mellan brädorna. Detta innebär att de övre brädorna måste nedtagas samtidigt kan skadade brädor (eller delar av) ersättas. Eventuellt kan även det undre paneltaket tjäras före läggningen av asfaltpapp. Vindskivorna bör kontrolleras. Efter nödvändiga åtgärder skall taket tjäras på nytt. Den beräknade livslängden för det renoverade yttertaket beräknas till 25-30 år om det tjäras regelbundet ungefär vart femte år.

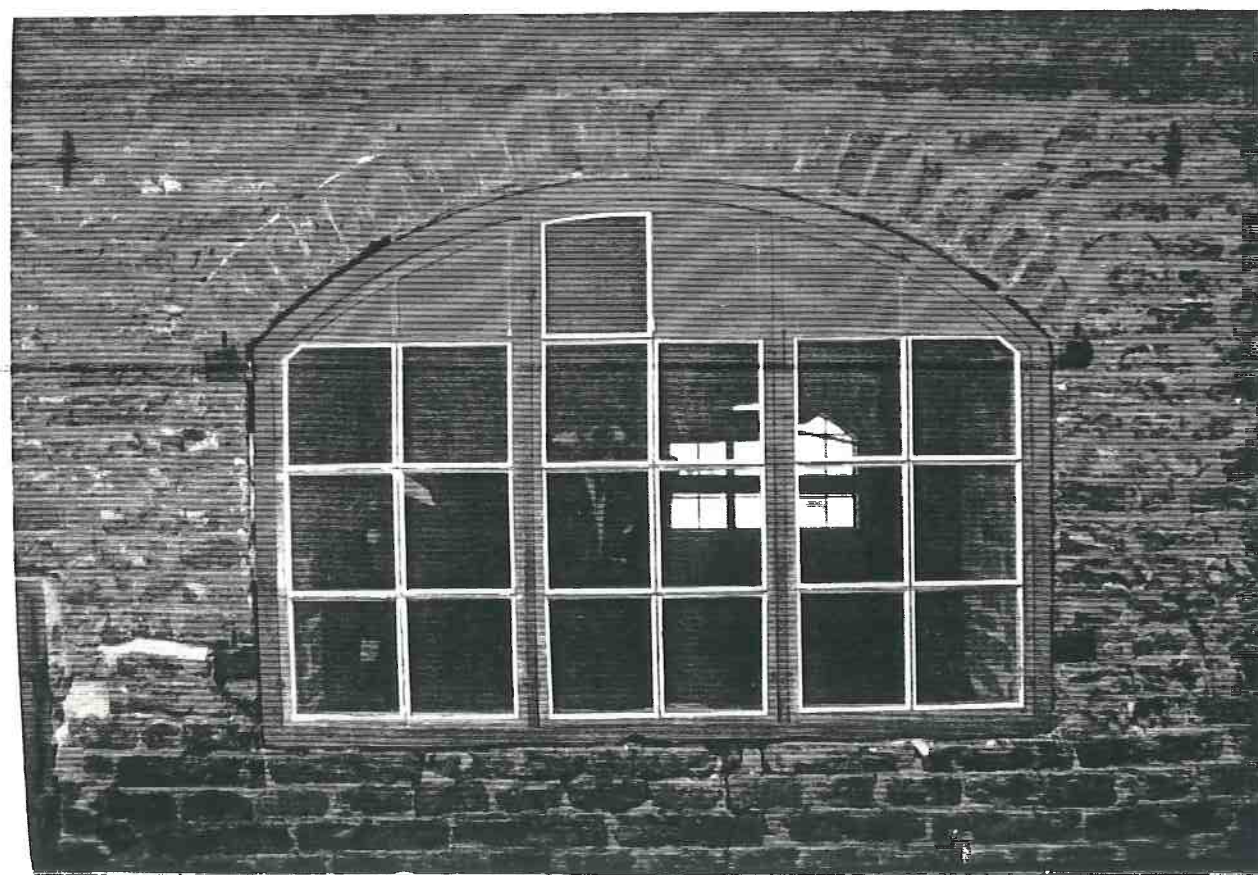
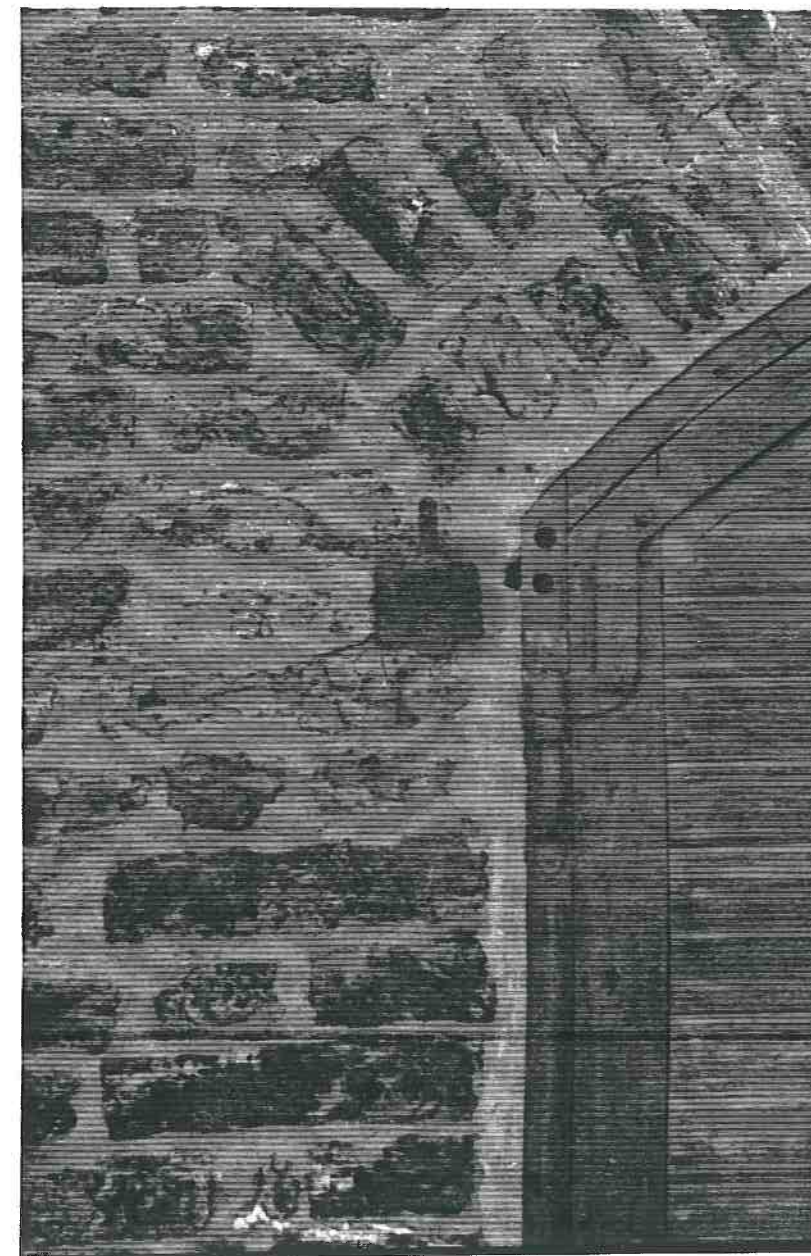
*Smitt gångjärnsfäste från 1786 inmurat i fasaden. Dörrar och fönster bestod ursprungligen enbart av träluckor hängda på gångjärn. Befintliga dörrar och fönsterbågar är troligtvis från ombyggnadsperioden på 1900-talet. Karmarna har fogats med kalkbruk.*

Befintliga fönsterbågar och dörrar har mindre skador. I norra gavelns mittaxel har sättningskadorna i grunden orsakat sprickbildningar i murverket över öppningarna.

Befintliga fönster repareras och ommålas. Fogningen mellan karmar och murverk repareras med kalkbruk.

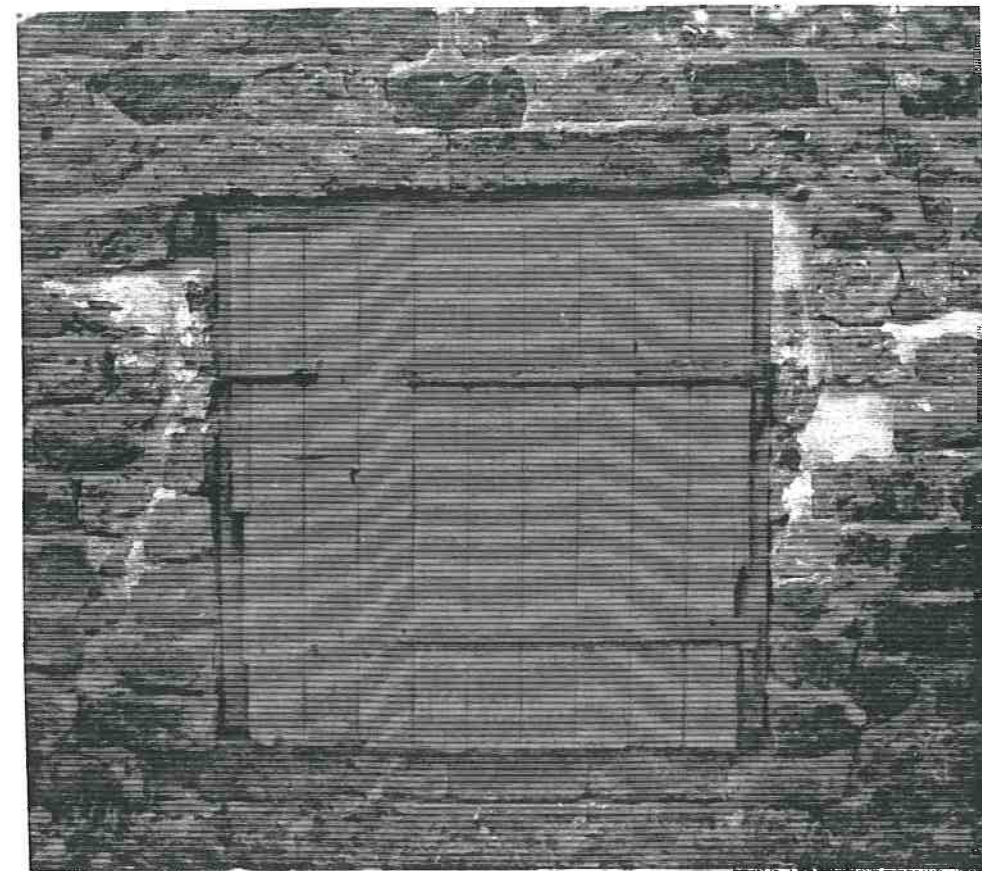
Genom kolluckan i västra fasaden tippades träkolet som krävdes för att driva härdarna.

Kolluckan på västra fasaden förses, bakom själva träluckan, med gallerverk alternativt stålbåge med armerat glas för att förhindra intrång m.m. denna väg.

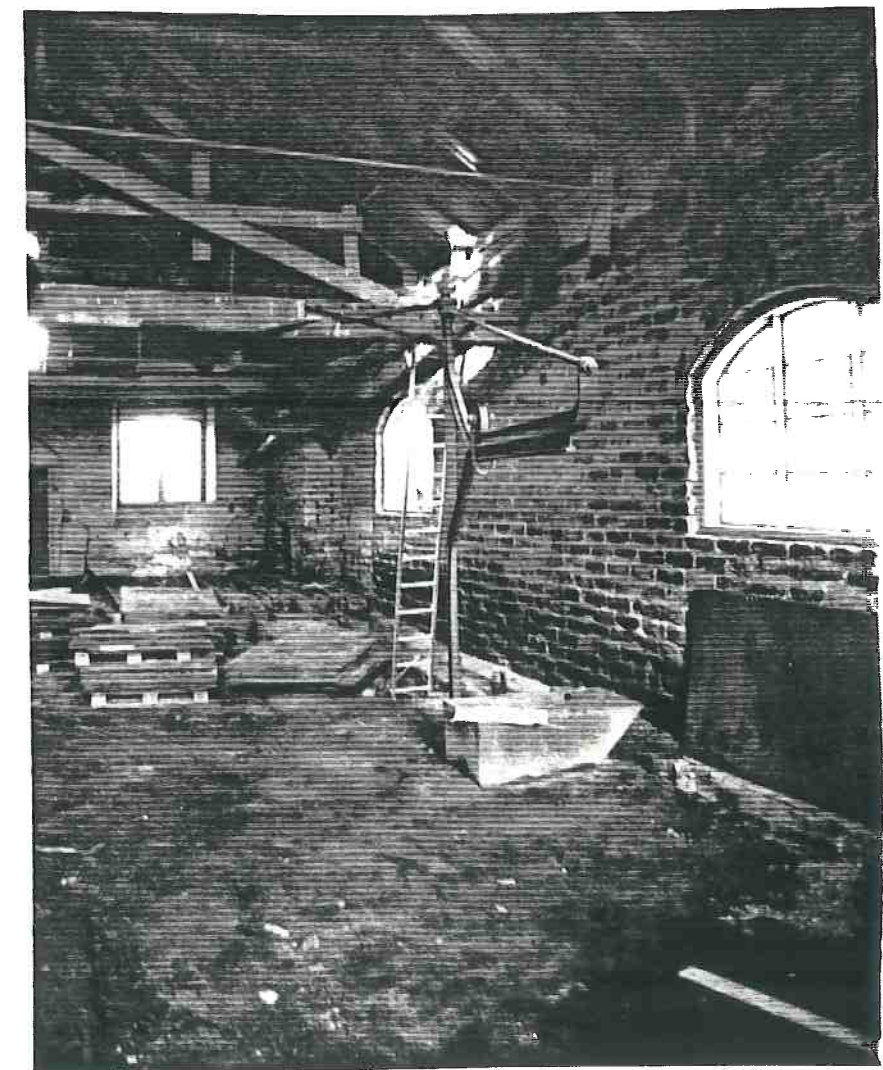
Från södra gavelns ingång, för att jämna nivåskillnaden mellan dörröppningen och golvnivån, har en lång asfalterad ramp anlagts för att möjliggöra inkörningen av vagnar och lyftfordon (truck) i samband med den senaste verksamheten.

Asfaltrampen borttages. Jordgolvet jämnas till lämplig nivå. och täcks, helt eller delvis, med golvplattor av betong (40x40 av passande typ och färg) på sandbädd i dess fria partier. Syftet är att göra smedjan besöksvänlig och på ett enkelt sätt möjliggöra etappvis uppsättning av utställningar och föremål. Vid återställande av borttagen utrustning kan plattorna enkelt avlägsnas från behövliga ytor.

Som ersättning för nuvarande ramp förses södra ingången med järntrappa som hängs upp i muren. Trappan skall kunna tas bort för eventuell intagning av tyngre utrustning. Till trappan skall även finnas rörliga handikappramper att hänga på vid behov.
