SALEMS KYRKA

Kyrkokaraktiseringsprojektet i Strängnäs stift (2002-2008)

Kulturhistorisk karakterisering och bedömning av Salems kyrka

Salems socken, Salem 10:1, Strängnäs stift, Botkyrka kommun,
Stockholms län, Södermanland

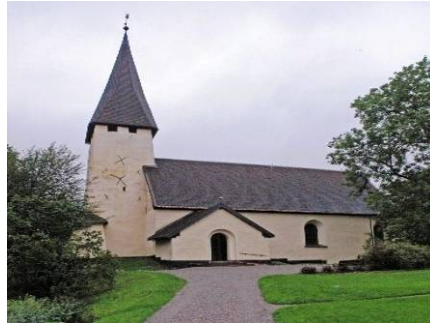
B 01 - Tornet och vapenhuset fr. S

Det kvadratiska tornet i väster är samtida med långhusets norra mur och uppfört under 1100-talet; ursprungligen som försvarstorn. Det påbyggdes i flera omgångar. Troligen mot slutet av 1500-talet förstärktes tornet med dragjärn vars kryssformade ankare ännu är synliga i murverken. Förmodligen samtidigt tillfördes tornet sin nuvarande spira. Sättningsproblem medförde att det förstärktes på 1700-talet med en kraftig stödpelare i sydvästra hörnet. I sin helhet uppvisar tornet ännu påfallande ålderdomliga drag. Det är ganska smalt med murar som lutar inåt så att tornkrönet har klenare dimensioner än bottenplanet. På själva tornkrönet finns på tre av tornets sidor två små öppningar, vilka tolkats som skottgluggar.

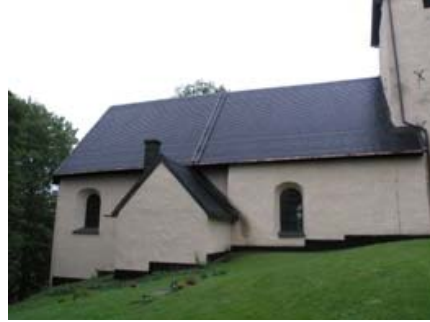
B 02 – Sakristian och tornet fr NO

Sakristian uppfördes på 1200-talet, mot gamla kyrkans norra långmur, och låg då i vinkel med koret. Det, till sin plan, kvadratiska vapenhuset i söder tillkom troligen på 1400-talet. Anfängen i vapenhuset tyder på att man avsåg att förse rummet med murat valv; det fick dock istället ett välvt bräddtak.

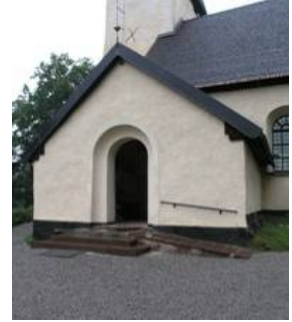
B 05 – Norra långsidan fr. N

Nuvarande kyrkobyggnad har genomgått ett flertal till- och ombyggnader och består av långhus, torn, femsidigt kor, sakristia och vapenhus. Långhuset har en oregelbunden rektangulär plan som ligger asymmetriskt i förhållande till tornets axel. Delar av den norra muren är samtida med tornet och härrör från den äldsta stenbyggnaden som troligen uppfördes under 1100-talets första hälft.

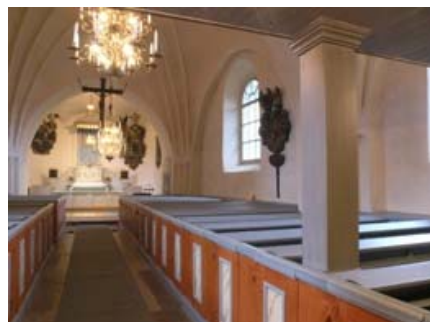
B 09 – Koret

Kyrkans korttillbyggnad i öster utfördes på 1650-talet, koret är femsidigt och huvudsakligen uppfört av tegel. Korets tillkomst är förenad med uppförandet, under själva koret, av en gravkammare åt familjen Wrede. Lösningen möjliggjordes av den kuperade terrängen, som också gav korpartiet en hög sockel.
